## 改善箇所説明図

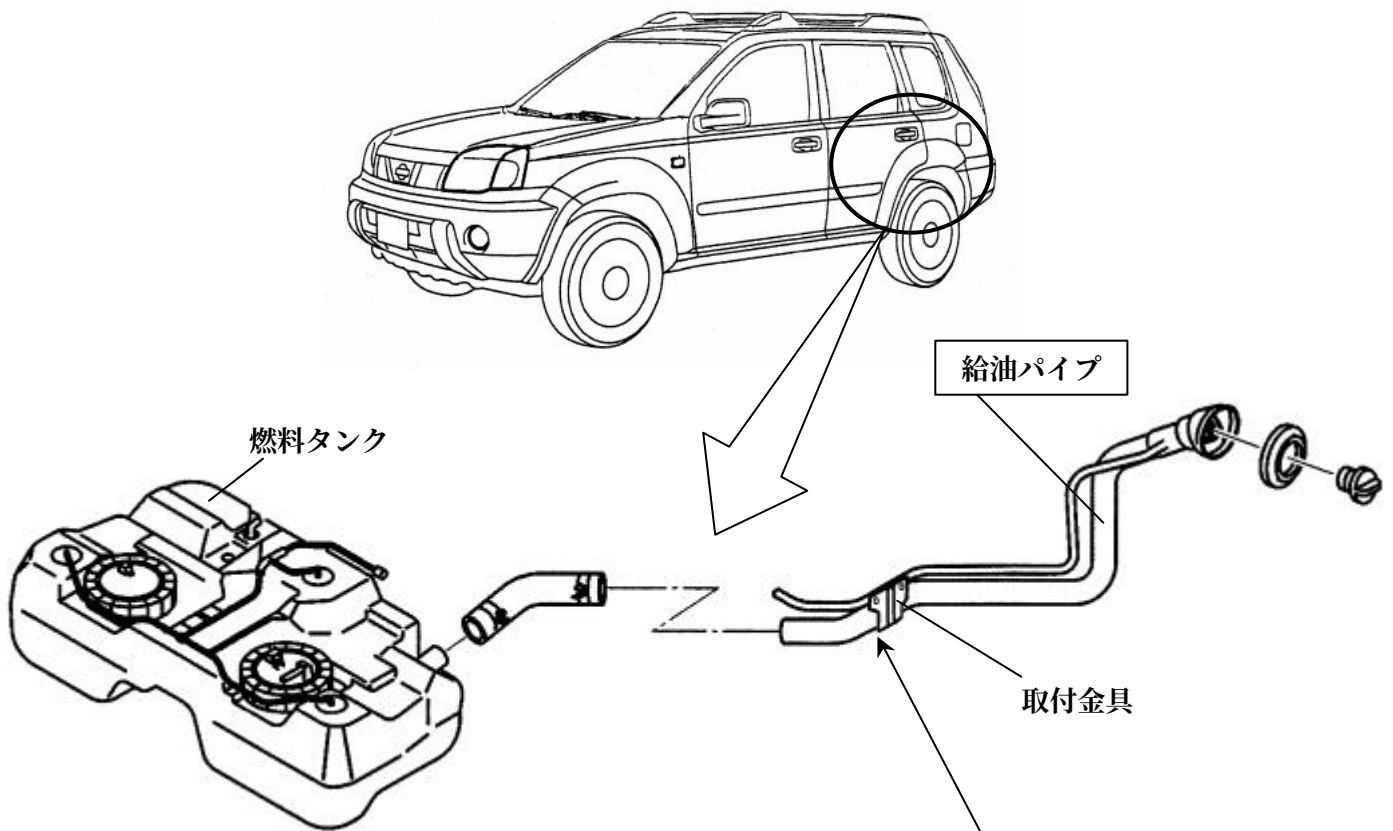
燃料タンクに給油するパイプの取付金具接合部の塗装が不適切なため、当該パイプが錆びるものがある。そのため、そのまま使用続けると、錆が進行し、パイプに穴があき、最悪の場合、給油時に燃料が洩れるおそれがある。

全車両、当該パイプを対策品と交換する。

識別：銀色のシールをモデルナンバープレートの右横に貼り付ける。
