## 改善箇所説明図

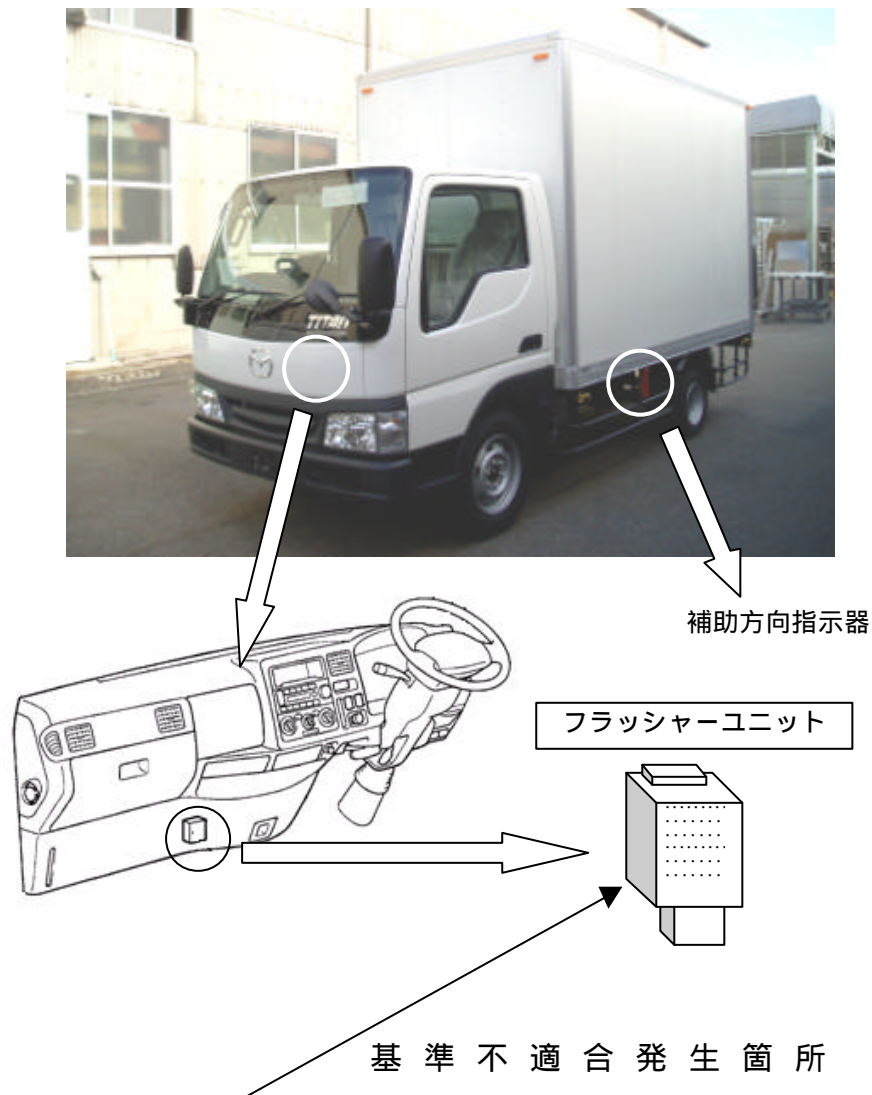
バン型車両に架装した車両において、補助方向指示器を増設したことから電気負荷が増大したため、方向指示器とハザードランプ兼用のフラッシャーユニット内部のリレー端子の熱容量が不足しているものがある。そのため、ハザードランプを長時間点灯すると当該端子の半田部が高温になり、熱膨張と収縮の繰り返しによって当該端子半田部に亀裂が発生し、最悪の場合、方向指示器とハザードランプが点灯しなくなるおそれがある。

全車両、当該フラッシャーユニットを対策品と交換する。

識別：ヒューズ・ボックス・カバー裏に青色シールを貼り付ける。
