## 改善箇所説明図

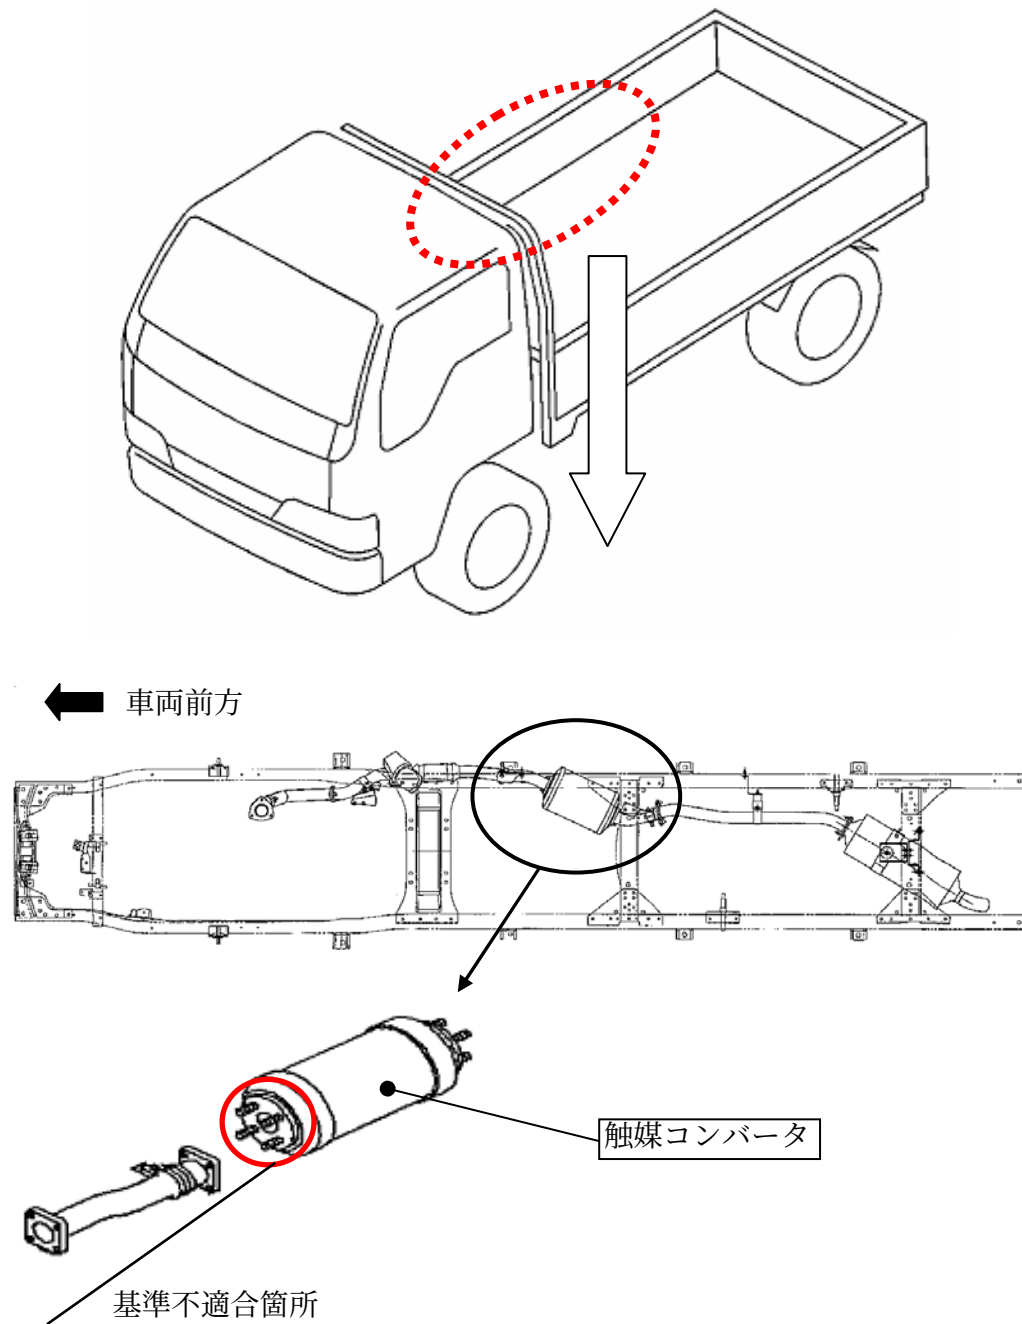
触媒コンバータにおいて、排気管と接続するフランジ部の溶接方法が不適切なため、強度が不足しているものがある。そのため、そのままの状態を使用を続けると、走行中の振動やエンジンの振動により当該溶接部に亀裂が発生し、最悪の場合、排気ガスが漏れて騒音が増大するおそれがある。

改善の内容：全車両、触媒コンバータを対策品と交換する。

識別：キャブ左側ピラー部 I D プレートに黄色シールを貼付する。
