## 改善箇所説明図

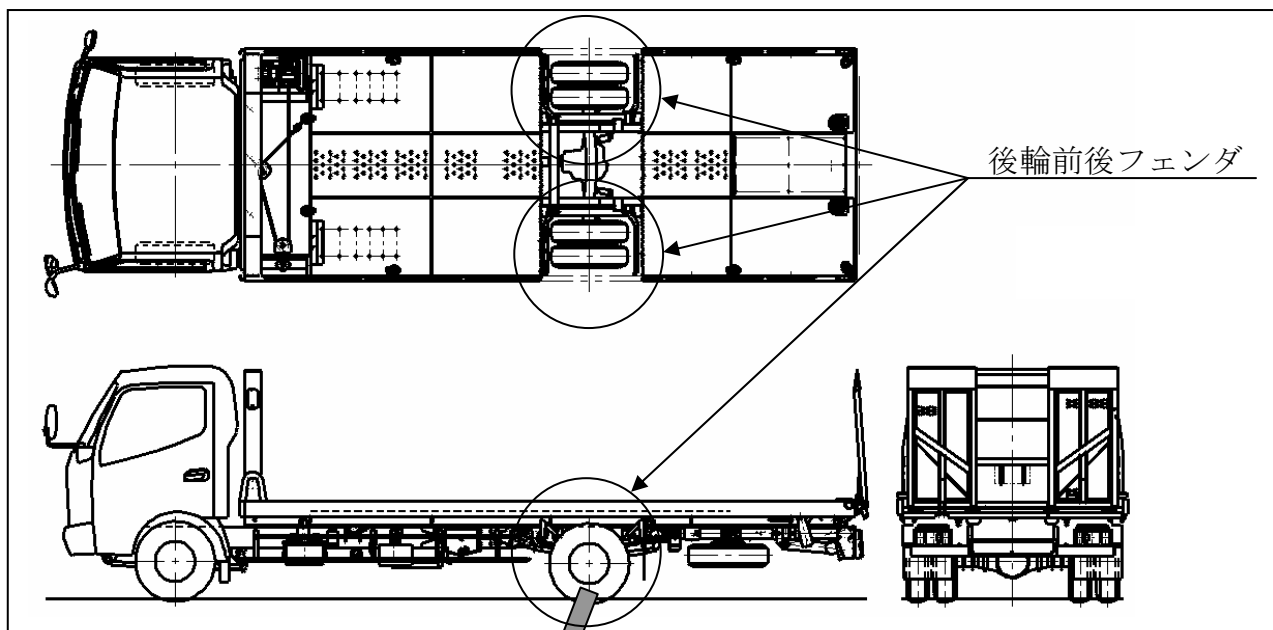
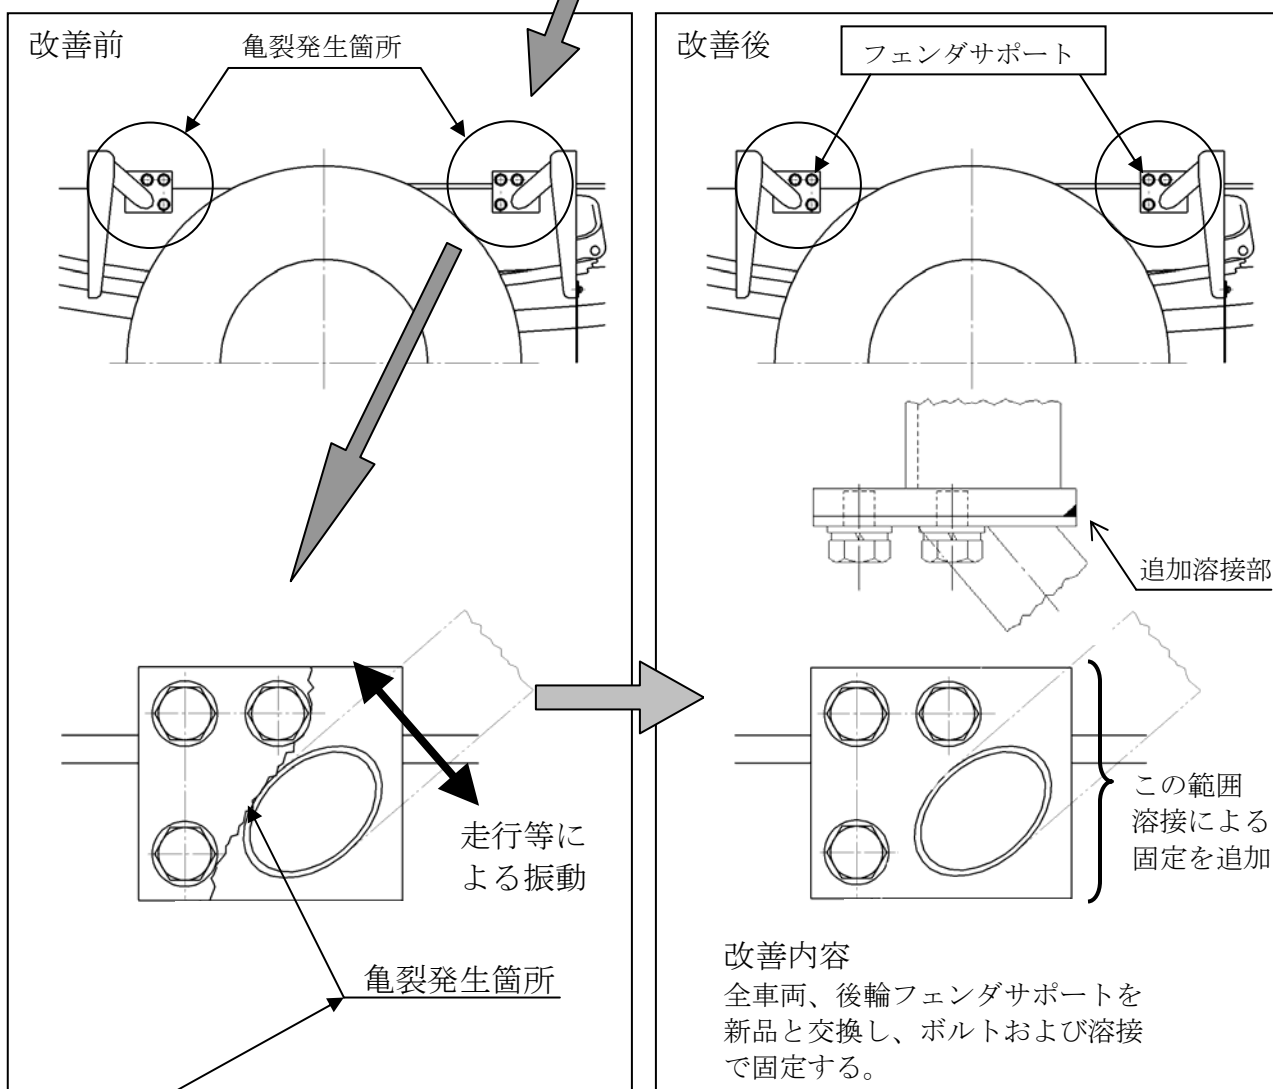
## 不具合発生箇所

後輪フェンダサポートの取付方法が不適切なため、走行時の振動等により、当該サポートに繰り返し負荷が集中し亀裂が発生するものがある。そのため、そのまま使用を続けると、亀裂が進行し、最悪の場合、後輪フェンダが脱落して交通の安全を妨げるおそれがある。

□内は交換部品を示す。
