## 改善箇所説明図

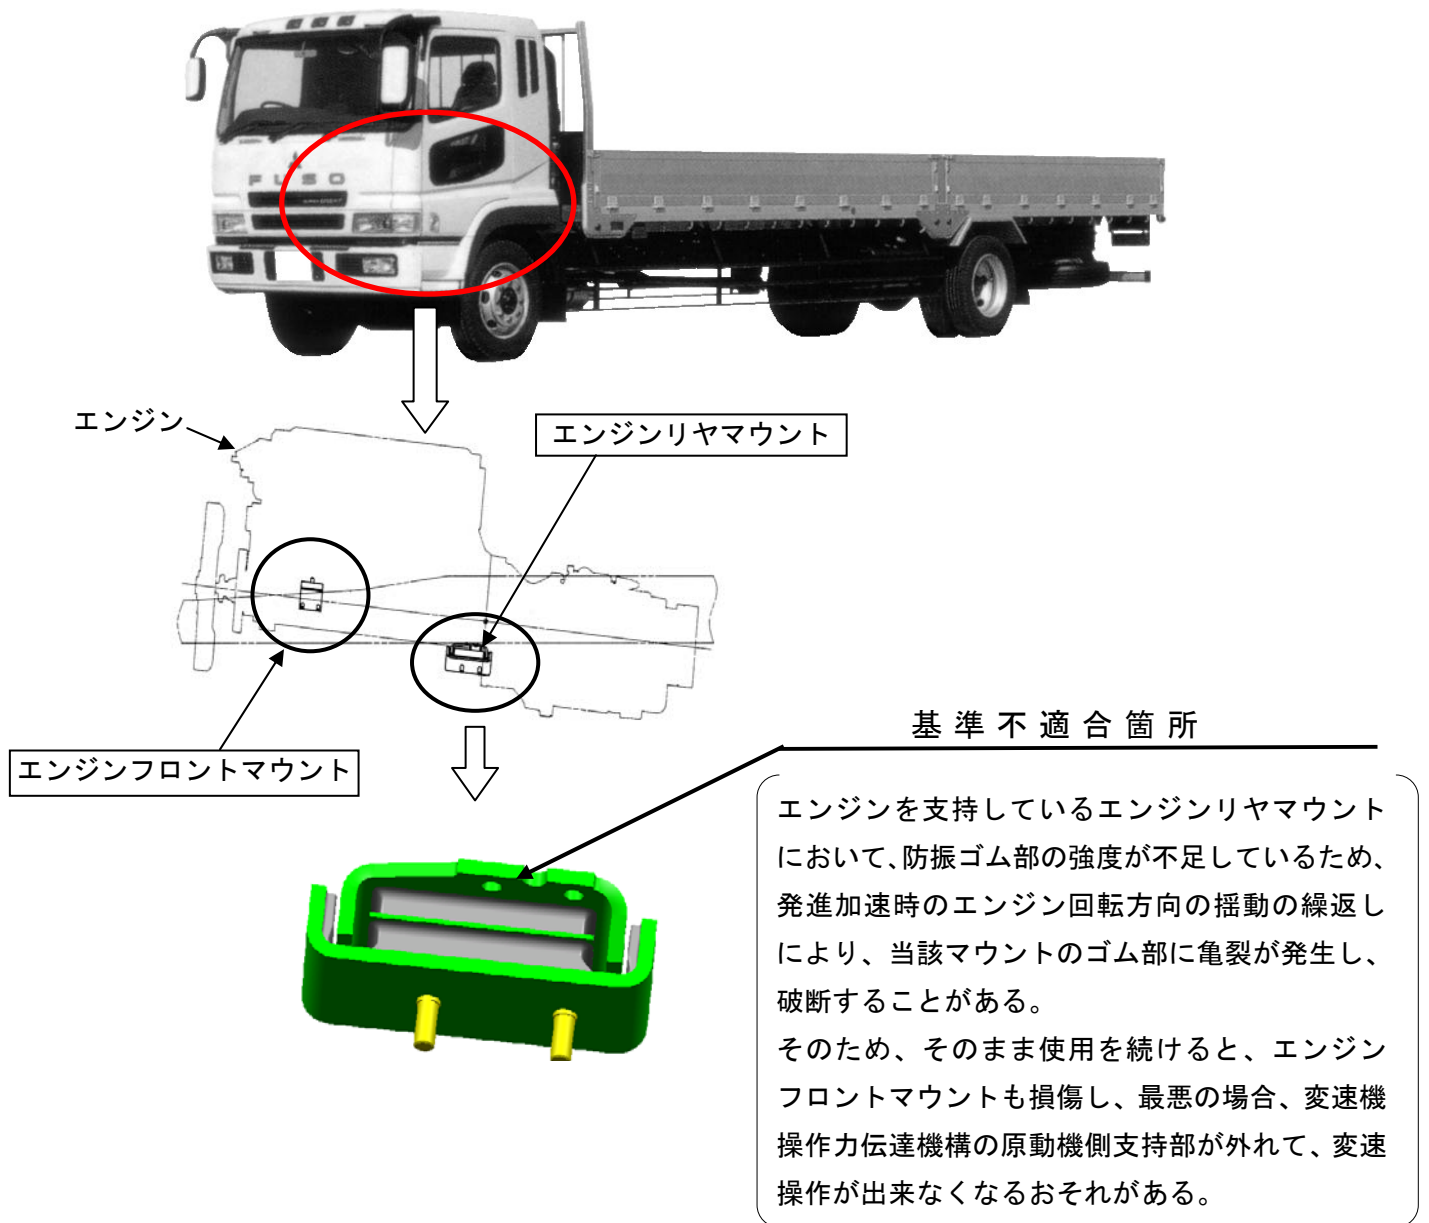
注：□は、交換部品を示します。

| 改善措置の内容 | 全車両、エンジンリヤマウントを対策品と交換する。また、エンジンフロントマウントを新品と交換する。 |
