## 改善箇所説明図

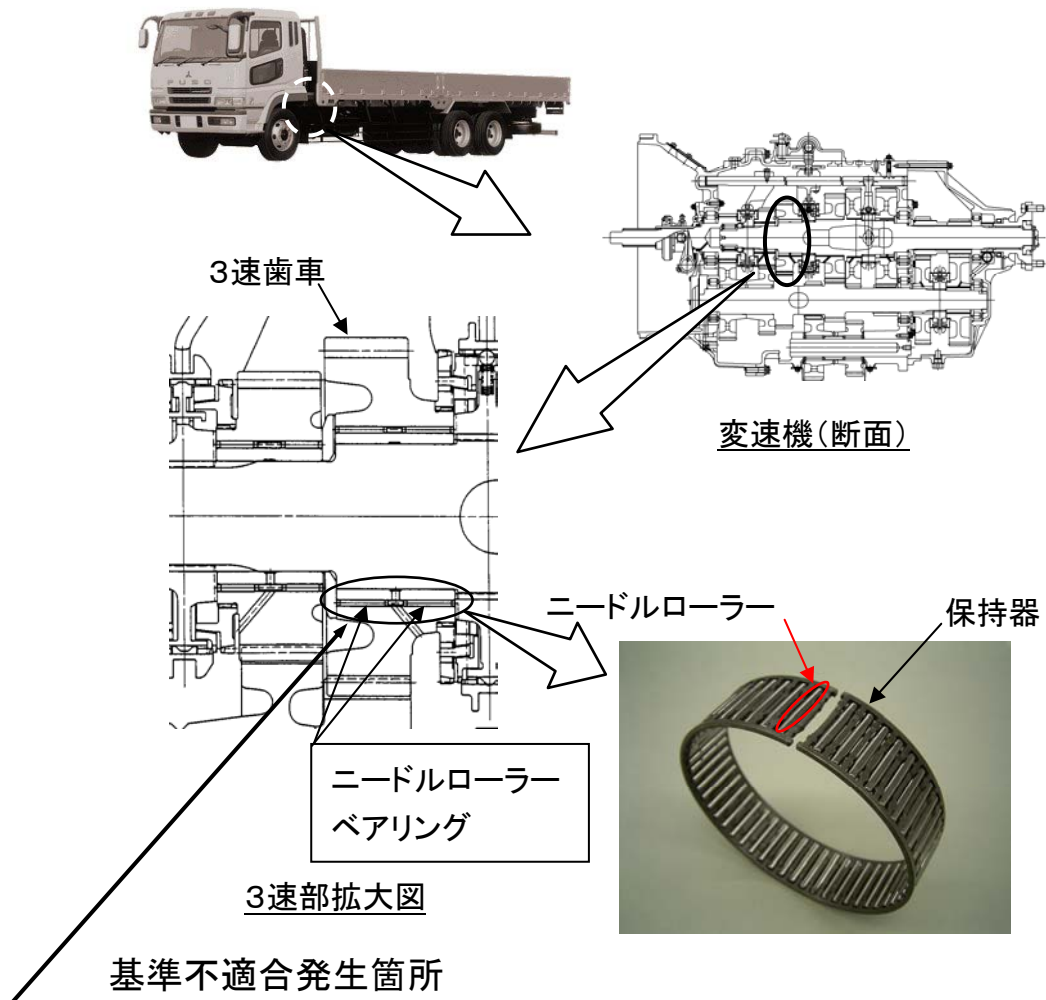
変速機（トランスミッション）内部の3速歯車を支えるベアリング（ニードルローラーベアリング）の保持器の強度が不十分なため、3速の歯車より加わる荷重等により当該保持器が変形・破損することがある。そのため、そのままの状態で使用を続けると、シフト不良、異音等が発生して、最悪の場合、当該ベアリングが焼付き走行不能となるおそれがある。

全車両、3速のベアリングを対策品と交換し、その他の変速段は点検して異常があれば対策品と交換する。又は、対策品のベアリングを組み込んだトランスミッション一式と交換する。
