# 改善箇所説明図

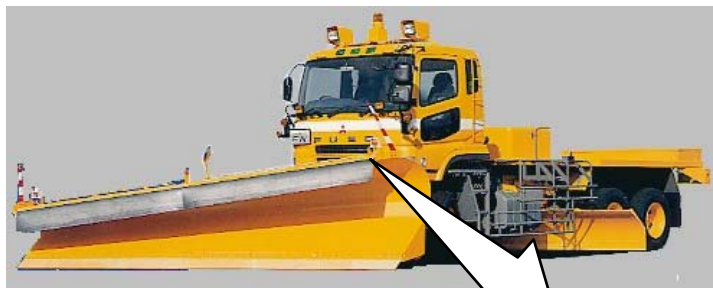
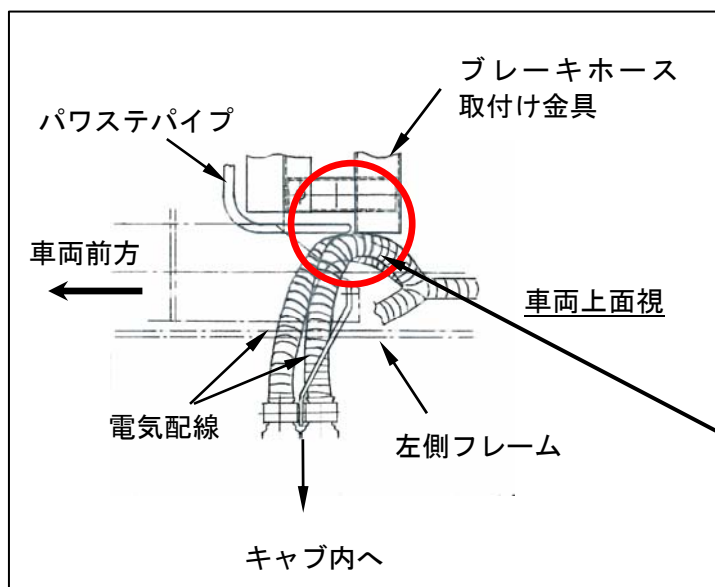
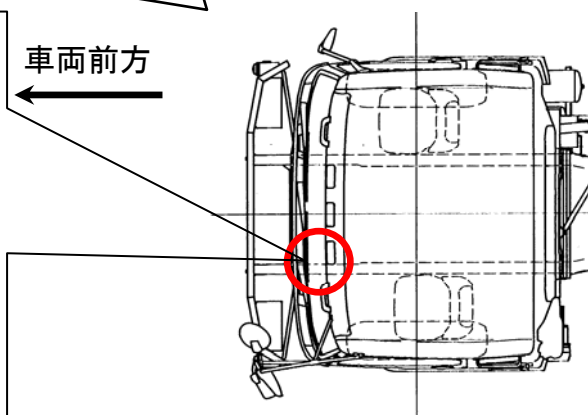
大型総輪駆動車において、車両左側フレーム内の電気配線の取り回しが不適切なため、当該配線がブレーキホース取付け金具又はパワステアリング用オイルパイプ（パワステパイプ）と干渉するものがある。そのため、そのままの状態で使用を続けると、車両の振動等により電気配線又はパワステパイプが損傷し、最悪の場合、前照灯の不灯、原動機が停止（再始動不可）又は操舵力が重くなるおそれがある。

全車両、電気配線及びパワステパイプをブラケットに固定する。なお、電気配線に損傷がある場合には補修、パワステパイプに損傷がある場合には新品に交換する。
