## 改善箇所説明図

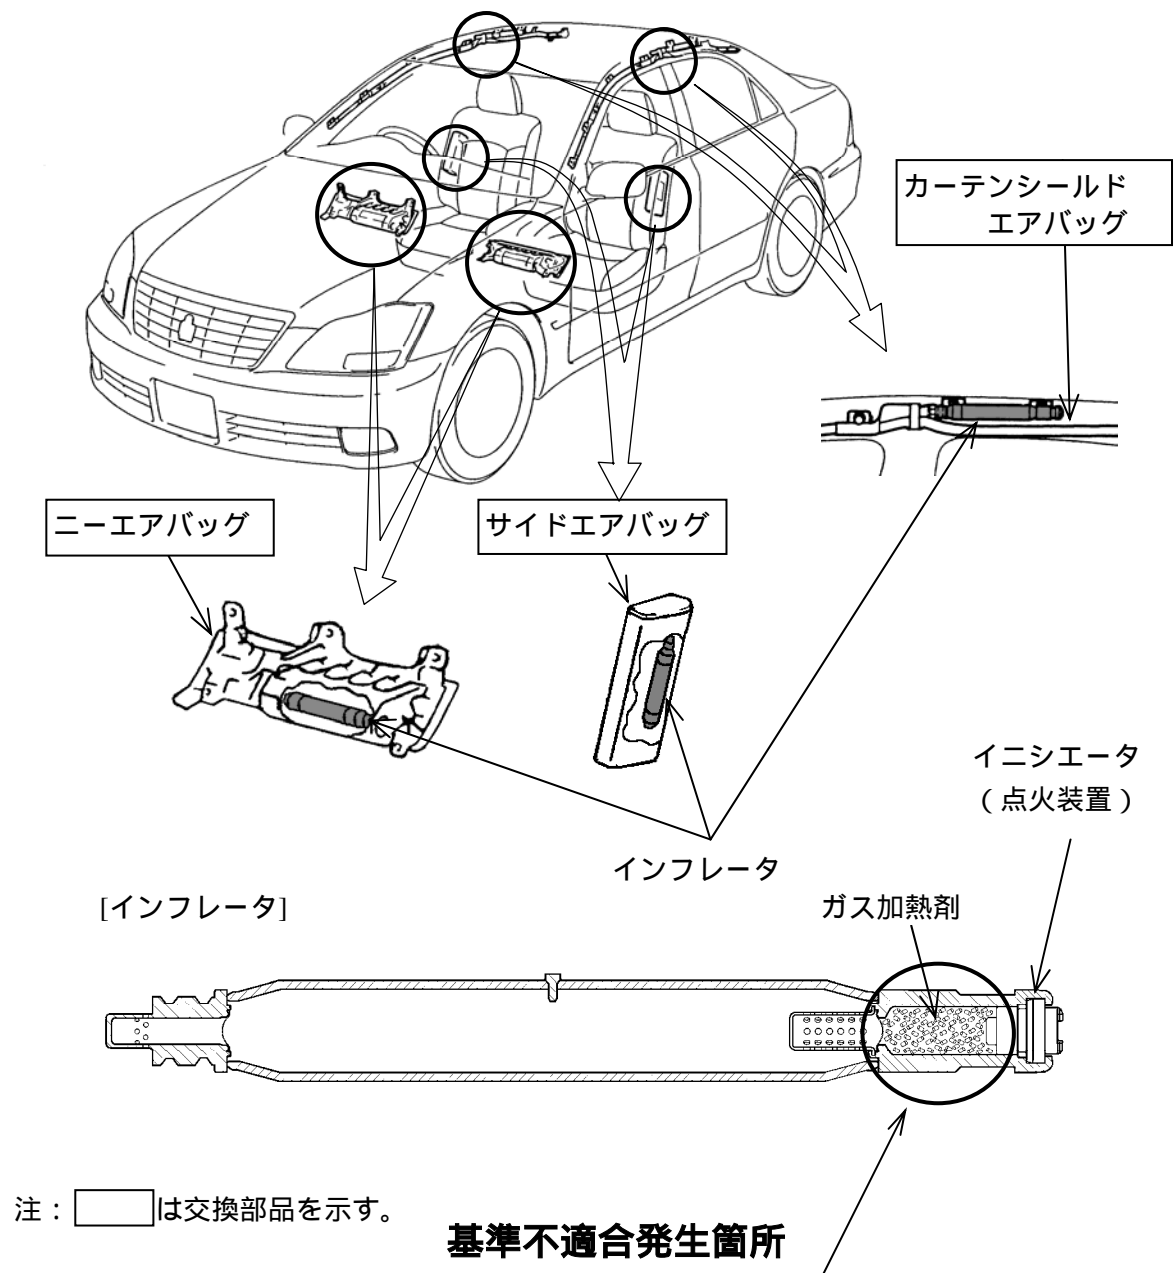
サイドエアバッグ、カーテンシールドエアバッグ、ニーエアバッグそれぞれのインフレーター（膨張装置）の組付工程が不適切なため、ガス加熱剤の充填量が不足しているものがある。そのため、エアバッグが作動するような衝撃を受けた際、ガスの膨張力が不足し当該エアバッグが展開せず、乗員に過度の傷害を与えるおそれがある。

全車両、該当するエアバッグ装置を良品と交換する。
