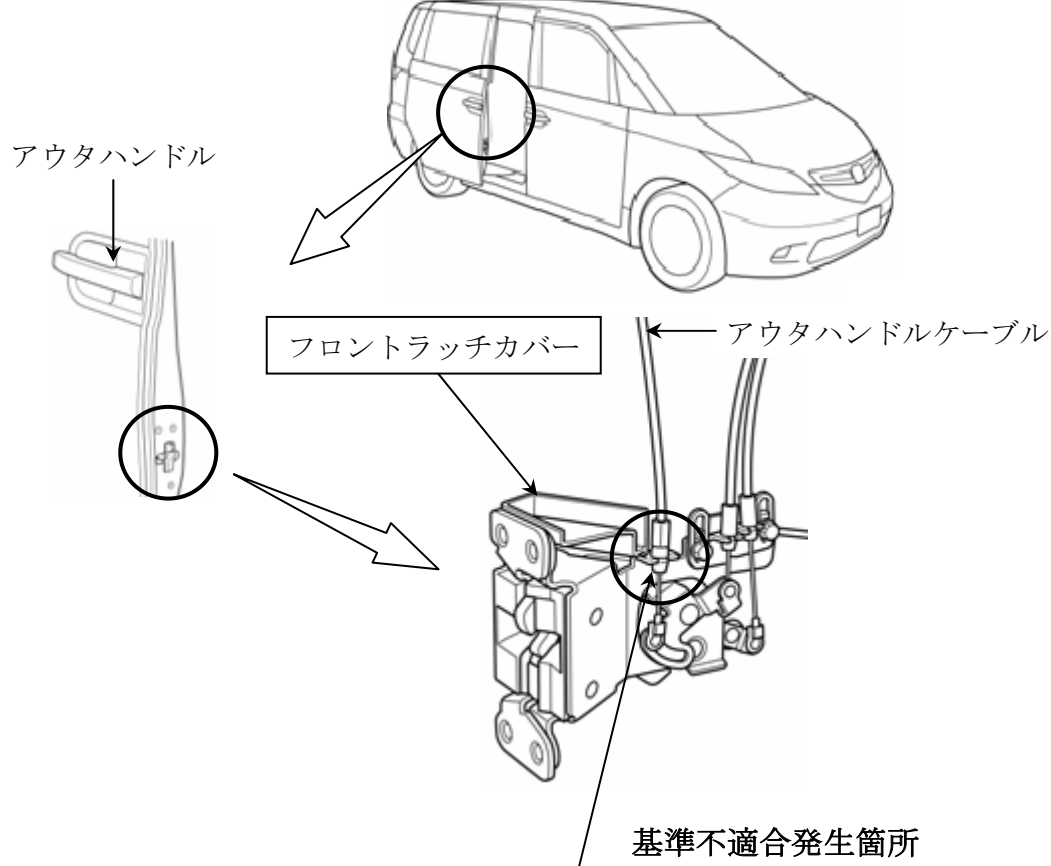
スライドドアのフロントラッチカバーの排水位置が不適切なため、排水された水がアウタハンドルケーブル下端に付着し、アウタハンドル操作時に水滴がケーブル内に引き込まれるものがある。そのため、低温時に水滴が凍結し、アウタハンドルでドアを開けた場合にケーブルの摺動抵抗でハンドルが戻らず、ドアを閉められなくなるおそれがある。

全車両、左右スライドドアのフロントラッチカバーを対策品と交換するとともに、アウタハンドルケーブル下端にグリスを塗布する。
