## 改善箇所説明図

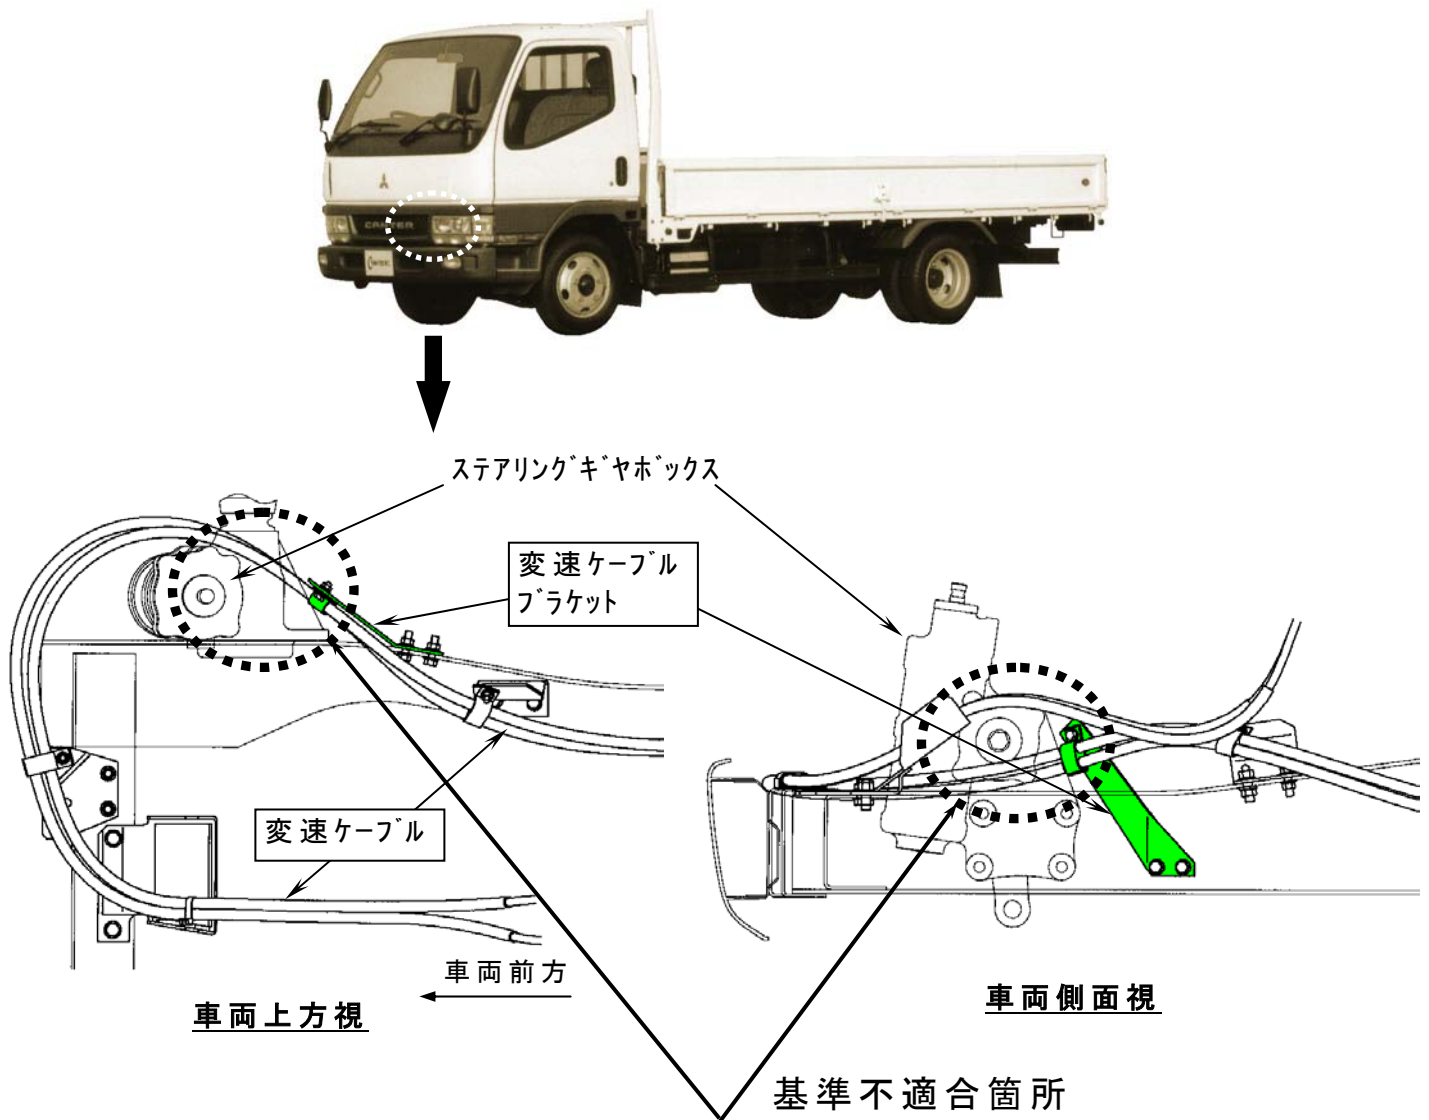
車軸懸架の車両において、トランスミッション変速用ケーブルを固定する金具の形状が不適切なため、当該ケーブルがパワーステアリングギヤボックスに干渉し、局部的に屈曲しているものがある。

そのため、そのままの状態で使用を続けると、当該ケーブル内部のワイヤが疲労折損し、変速操作が出来なくなるおそれがある。

- ①全車両、当該固定金具と変速用ケーブルを対策品と交換する。
- ②全車両、当該固定金具を対策品と交換する。なお、変速用ケーブルとパワーステアリングギヤボックスとの隙間の有無を点検し、隙間がない又は干渉痕がある場合は、変速用ケーブルを対策品と交換する。

識別：作業完了車には、助手席側リヤドアピラーストライカ付近に「LT-45」の文字が記載されたシール（白黄色）を貼付ける。
