## 改善箇所説明図

### 外観図

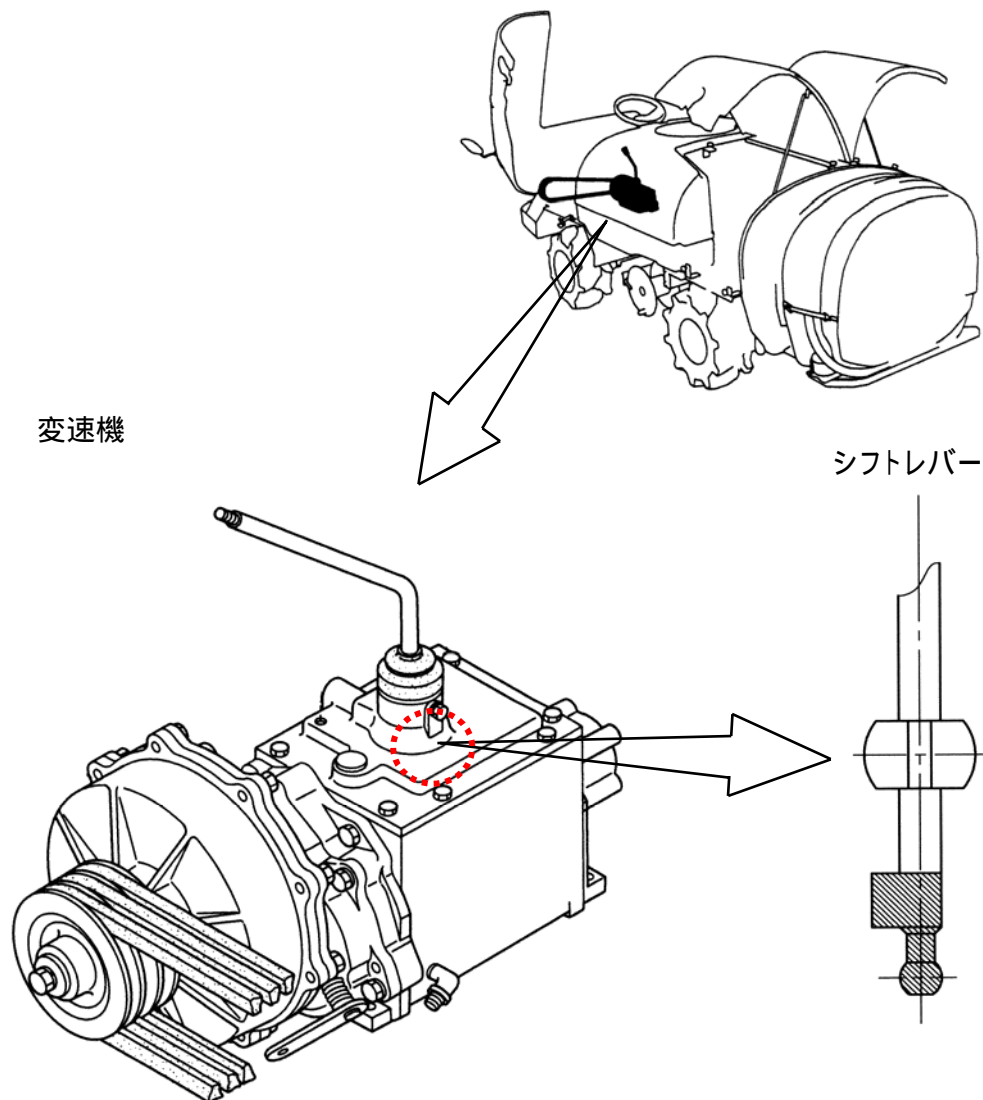
#### 基準不適合箇所

シフトレバーの製造工程においてメッキ処理が不適切なため、材質の強度を低下させたものがある。そのため、シフトレバーを操作した際にシフトレバーが折損して変速不能となり、最悪の場合、折れた先端部が変速機内のギヤに噛み込み、変速機が破損して走行不能になるおそれがある。

全車両、シフトレバーを対策品に交換する。

識別方法：対策部品のシフトレバー下部に黄色のマーカでマーキングする。
