## 改善箇所説明図

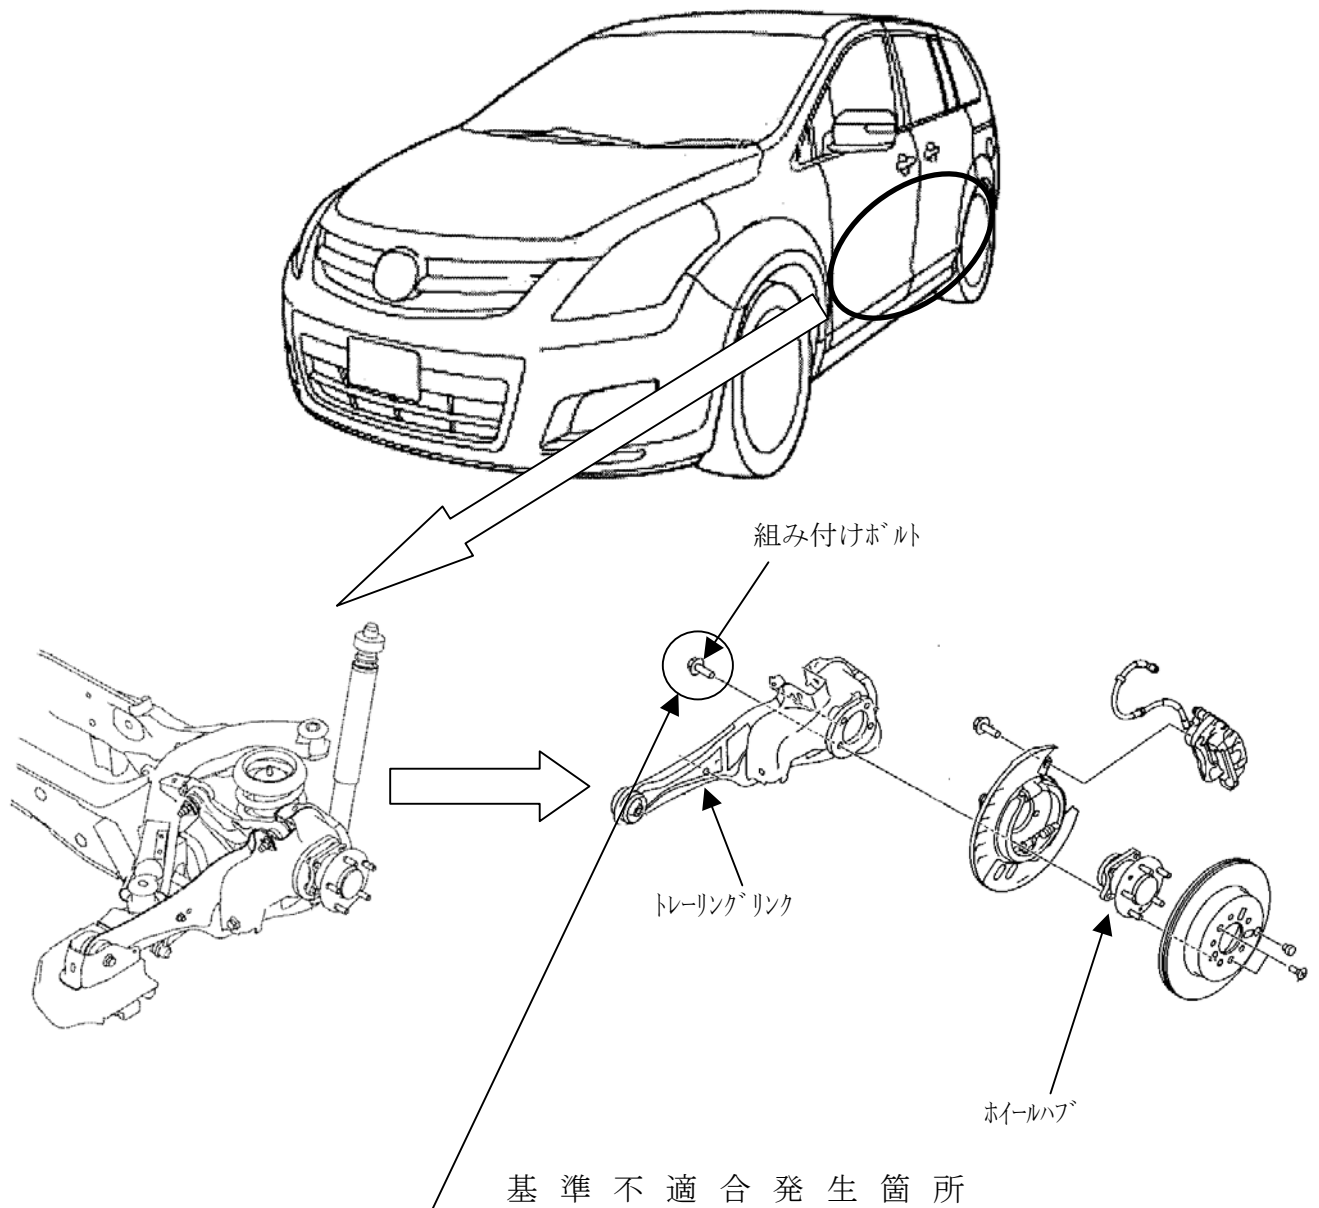
リアアクスルの製造工程において、組み付け作業が不適切なため、ホイールハブとトレーリングリンクの組み付けボルトの締め付けが不足しているものがある。そのため、そのままの状態で使用を続けると、当該ボルトが緩んで異音が発生し、最悪の場合、当該ボルトが折損し、脱輪して走行不能に至るおそれがある。

全車両、当該ボルトの締め付けトルクを点検し、トルクが不足している場合は規定のトルクで締め付ける。

識別: 左側リヤショックアブソーバのリヤトレーリングリンクとの取り付け部に黄色ペイントを塗布する。
