## 改善箇所説明図

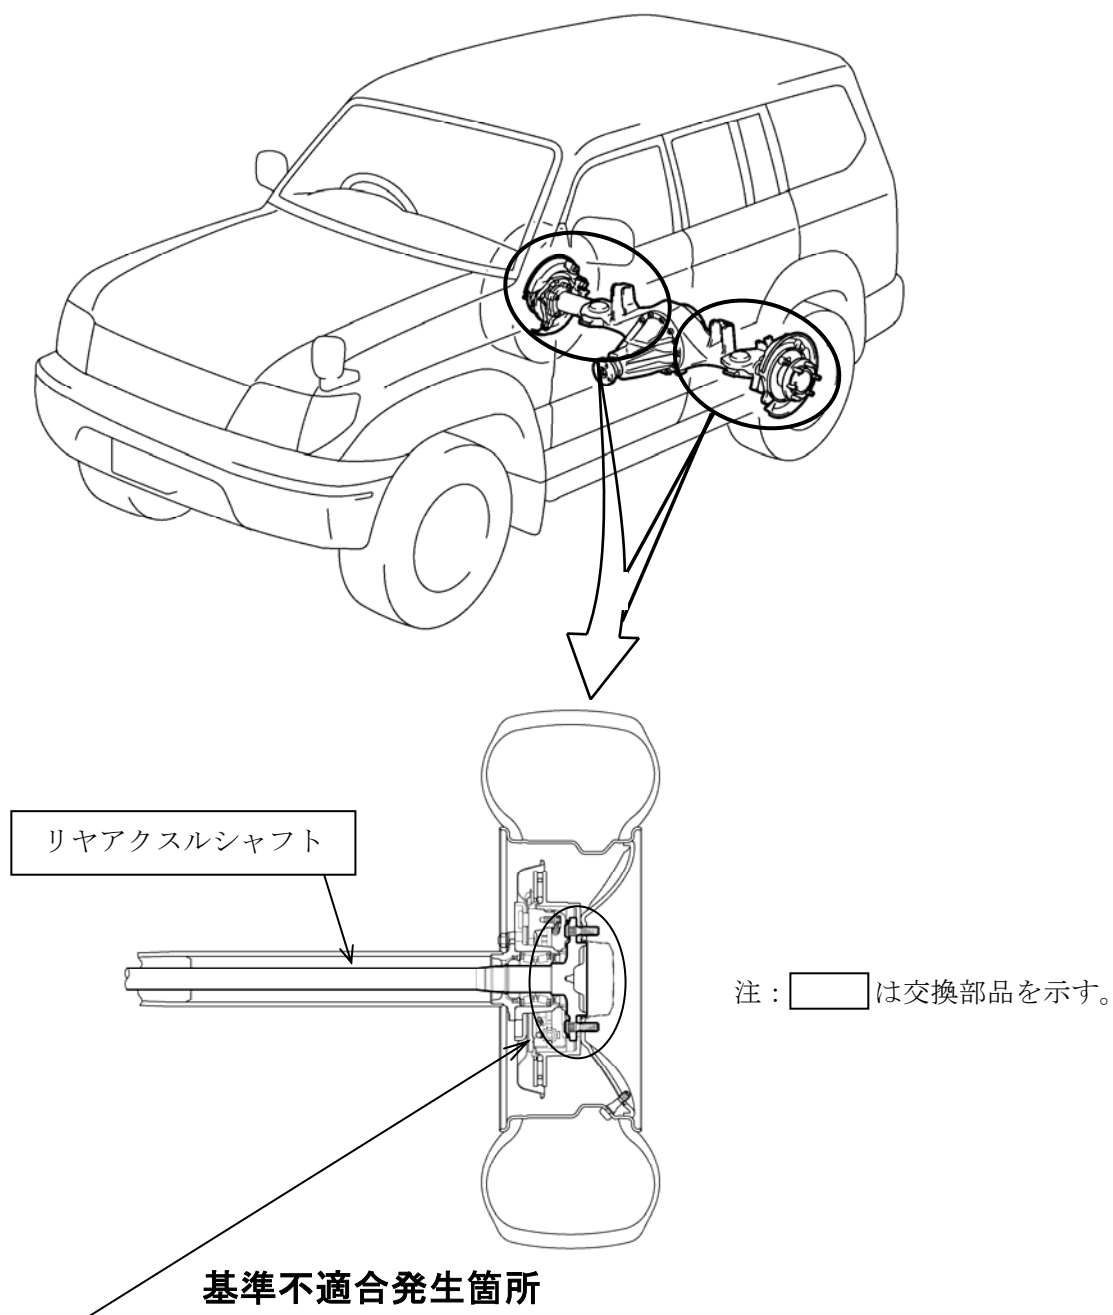
リヤアクスルシャフトのフランジ部の強度が不足しているため、高速で山間の屈曲路等を繰り返し走行すると、フランジの付け根部に亀裂が発生するものがある。そのため、そのまま使用を続けると、亀裂が進行し、最悪の場合、当該部が折損して車輪が外れ、走行できなくなるおそれがある。

全車両、リヤアクスルシャフトを対策品と交換する。

識別：改善済車両にはネームプレート位置（カウルパネル）の上側に黄色ペイントを塗布する。
