# 改善箇所説明図

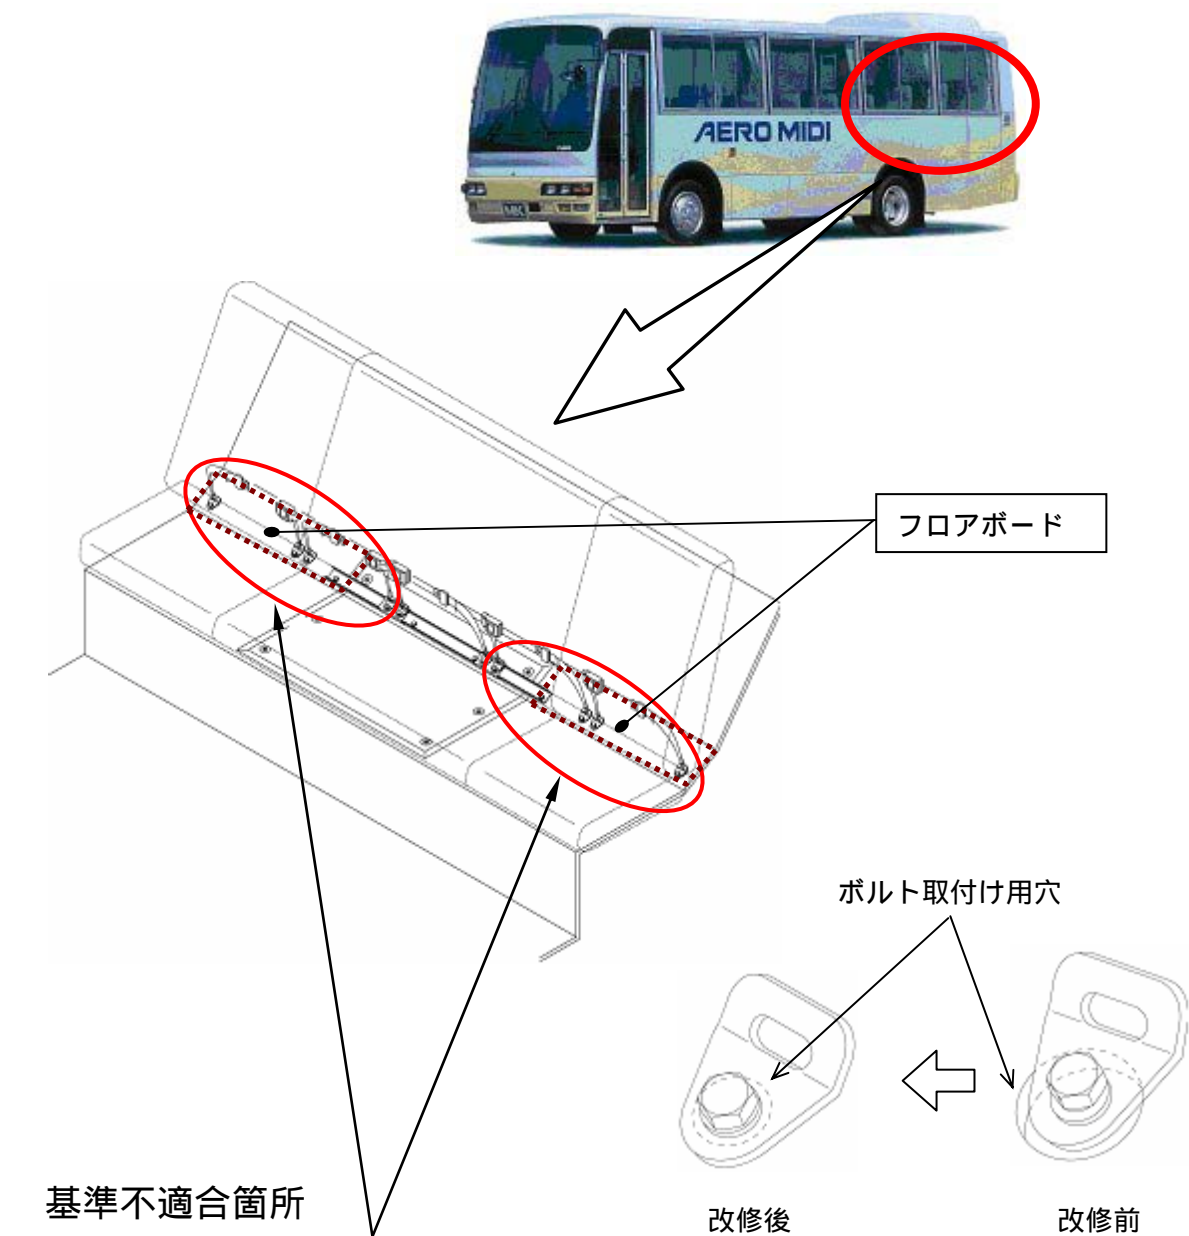
最後部座席のシートベルトの金具を固定するフロアボードの穴径が不適切なため、金具が傾いた状態で無理に取付られているため、そのままの状態で使用を続けると、当該ボルトが緩み、最悪の場合、衝突時等の際に乗客が前方に移動することを防止できなくなるおそれがある。

全車両、当該フロアボードを対策品に交換する。
