## 改善箇所説明図

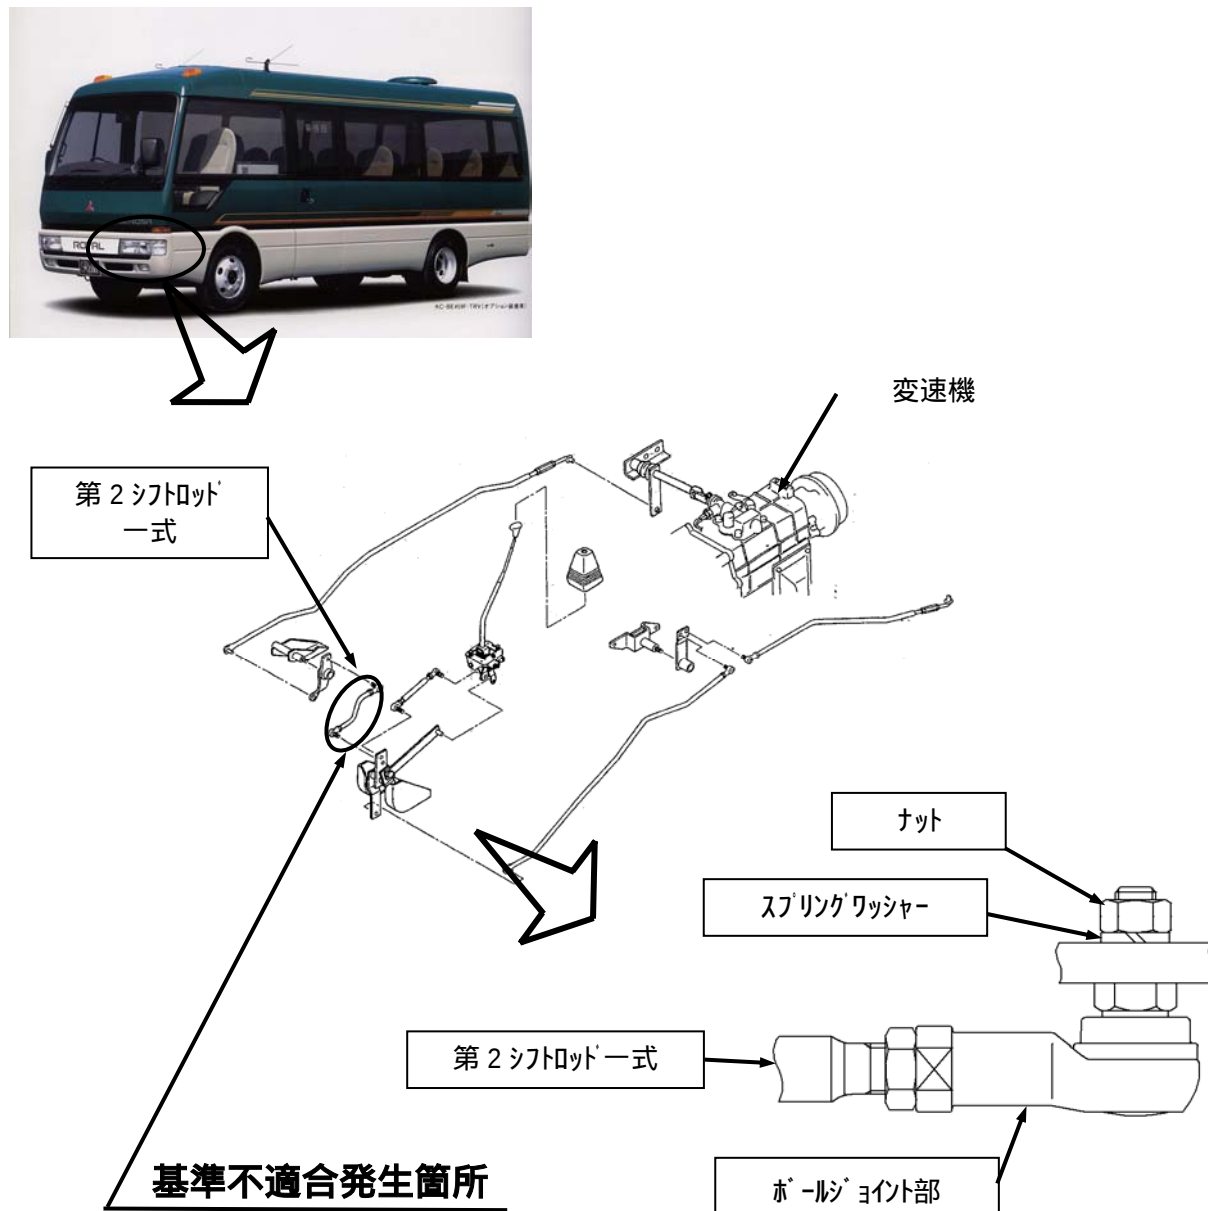
変速機の第2シフトロッドボールジョイント部の強度が不足しているため、変速操作時に亀裂が発生するものがある。そのため、そのままの状態で使用を続けると、当該部が折損して変速不能となり、最悪の場合、走行不能となるおそれがある。

全車両、第2シフトロッド一式を対策品に交換する。

識別：作業完了車には、アクセルペダル右部壁面(車両銘板下部)に「LB - 11」の文字が記載された白黄色のシールを貼付ける。
