## 改善箇所説明図

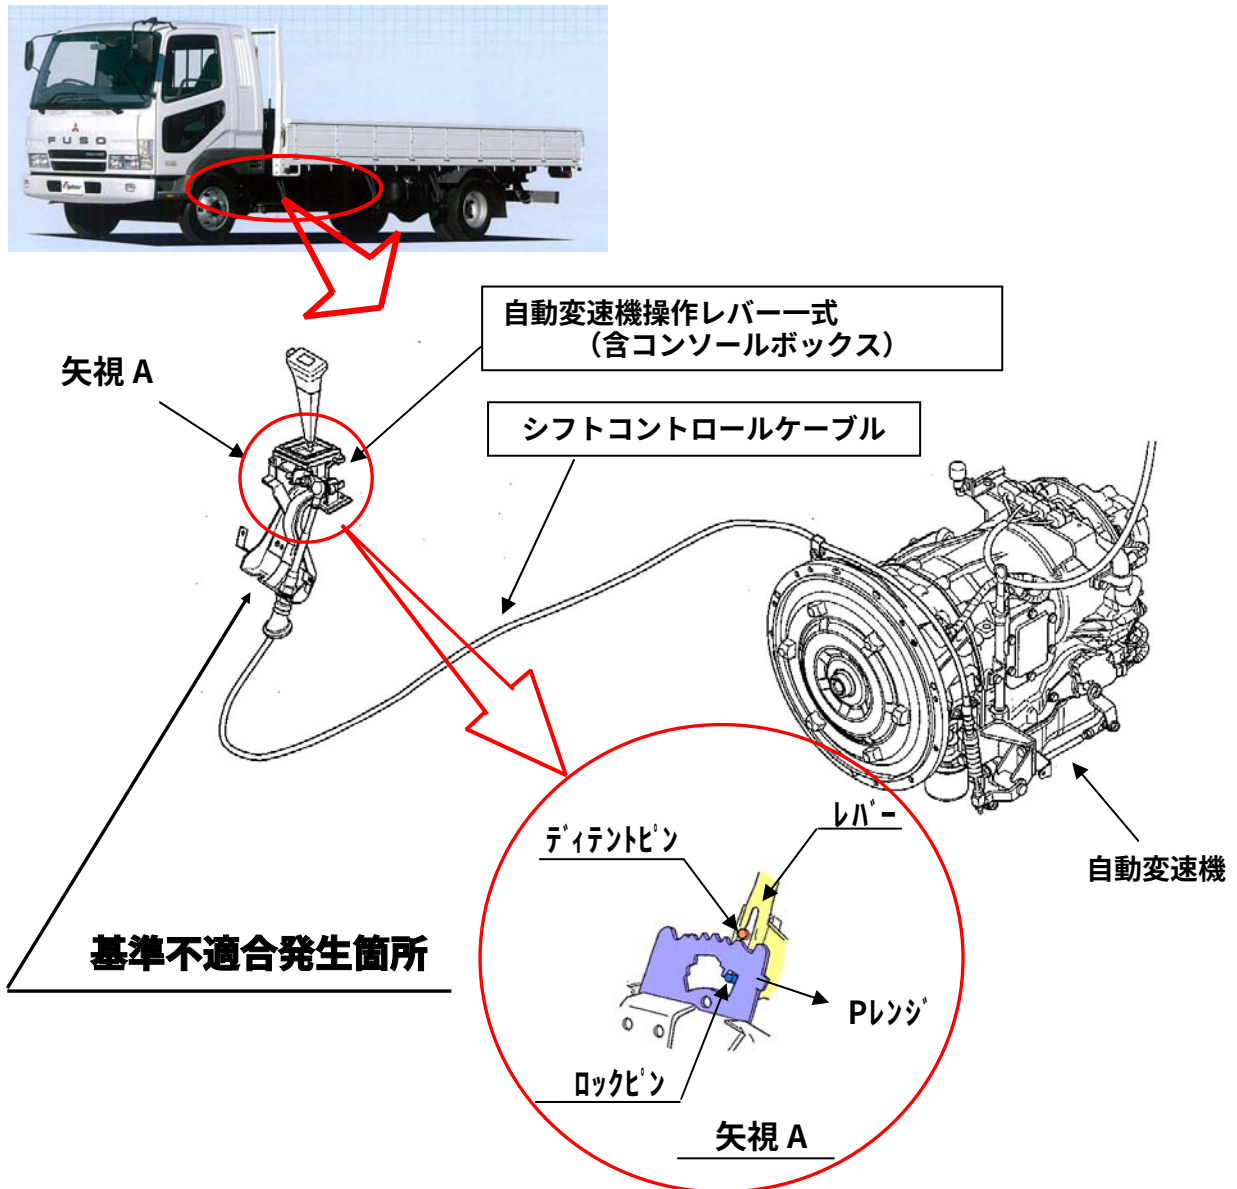
自動変速機操作レバーの加工が不適切なため、当該レバーとディテントピンまたはロックピンにガタ・たわみ等が発生しているものがある。そのため、シフト操作を行った際に操作レバーがPレンジ位置にあるにもかかわらず、自動変速機本体側はRレンジのままとなっており、最悪の場合、車両が後退するおそれがある。

全車両、自動変速機操作レバー式及びシフトコントロールケーブルを対策品に交換する。  
尚、対策品の供給に時間を要するため、当面の措置としてPレンジ操作時の注意事項を記載したコーションプレートを配布し、ユーザの注意喚起を図る。

注：□は交換部品を示す。
