## 改善箇所説明図

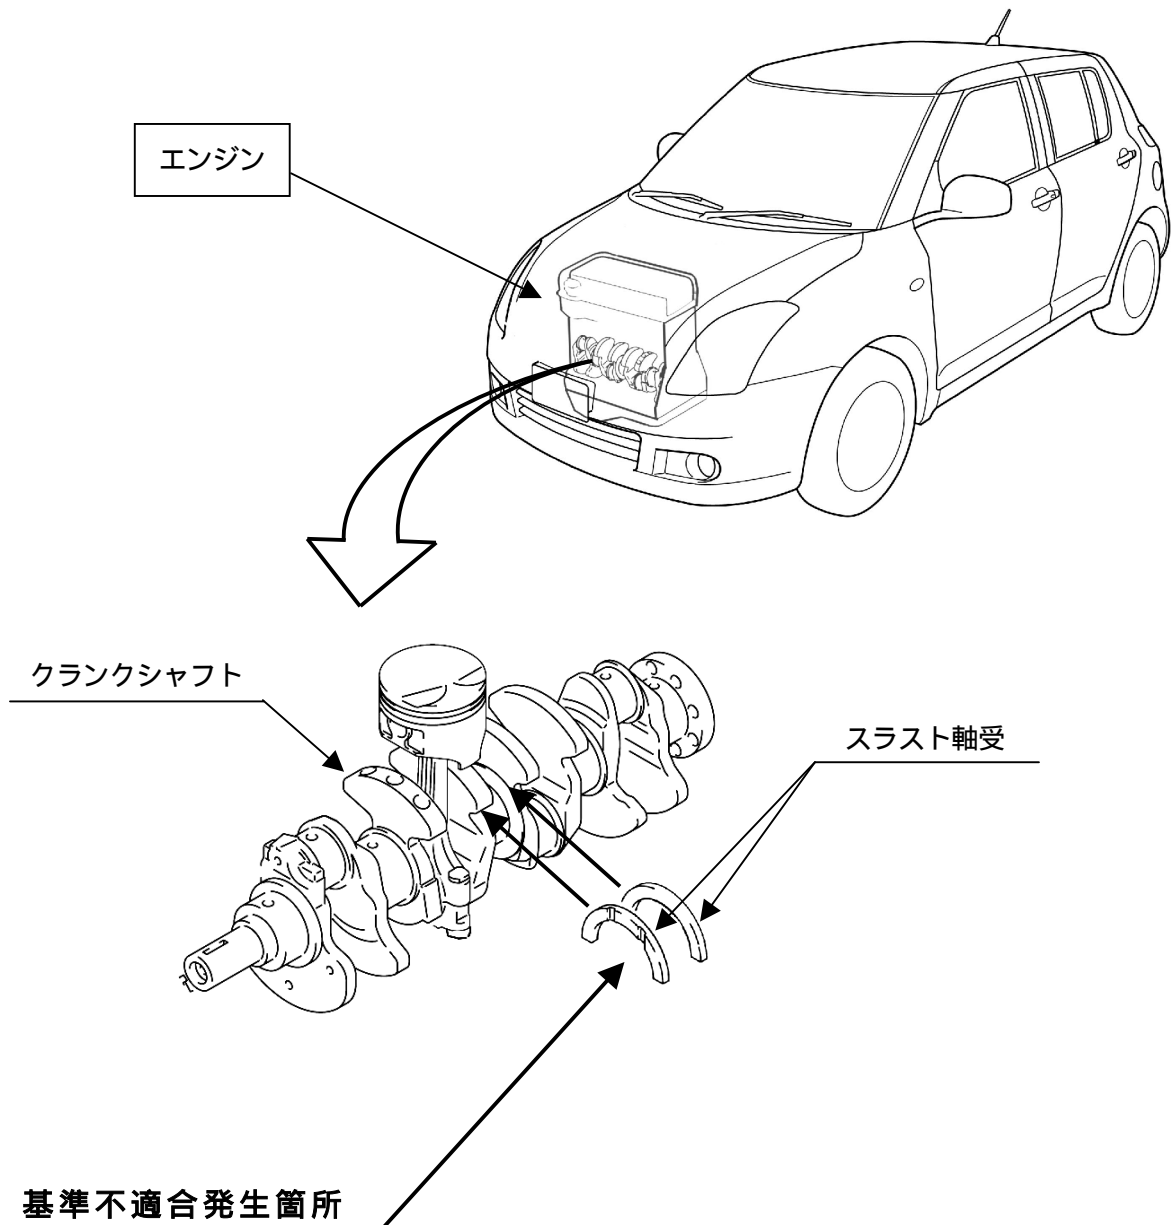
原動機の組立て工程において、クランクシャフトのスラスト軸受けの組付け方向を誤ったものがあるため、当該軸受け部の摺動性が低下し、摩耗するものがある。そのため、そのまま使用を続けると、異音が発生し、最悪の場合、当該軸受け部が焼付き、走行不能となるおそれがある。

全車両、エンジンをスラスト軸受けが正しく組付けられた良品と交換する。

注：  は交換部品を示す。
