## 改善箇所説明図

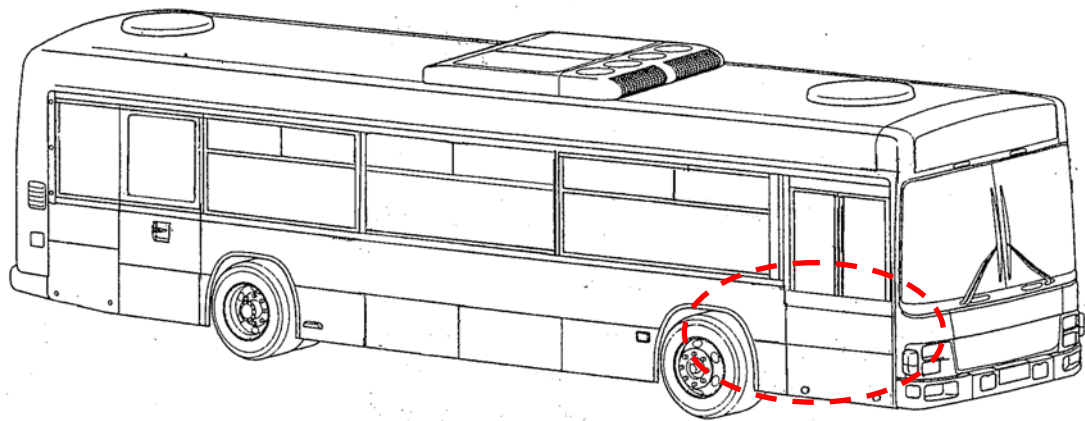
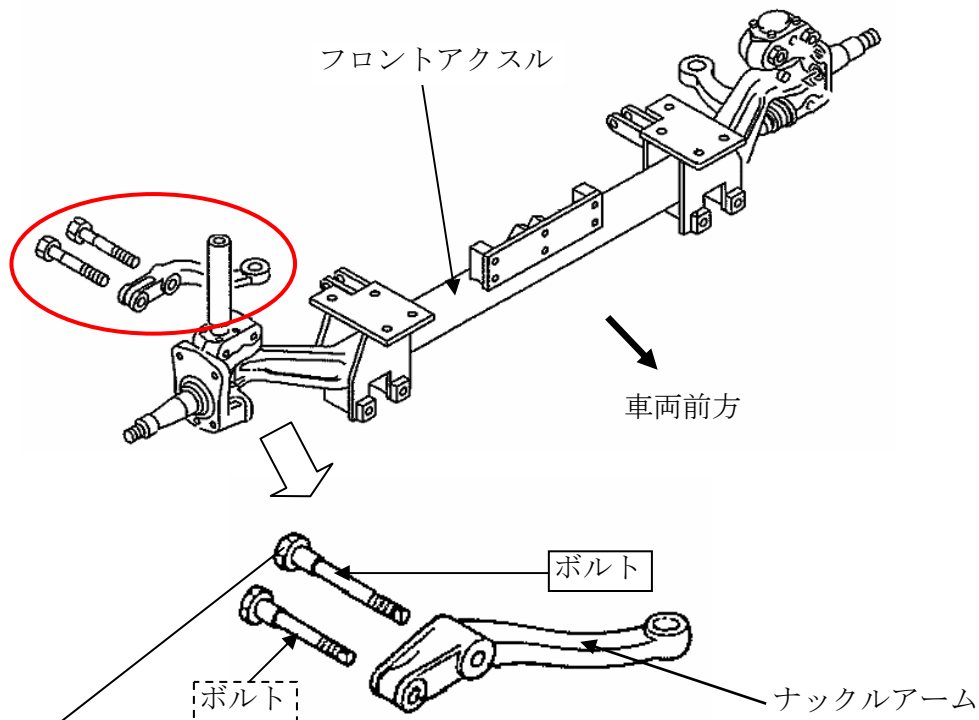
基準不適合発生箇所

かじ取り装置において、ナックルアームをナックルに固定するボルト2本のうち1本について、熱処理が不適切なため、強度が不足しているものがある。そのため、早期に当該ボルトが破損し、最悪の場合、2本とも折損し、ナックルアームが外れて操舵不能となるおそれがある。

**改善の内容：**全車両、当該ボルトを良品と交換する。なお、当該ボルトが損傷している場合には、他のボルトも新品と交換する。

**識別：**ナックルアーム側面に白色ペイントを塗布する。
