## 改善箇所説明図

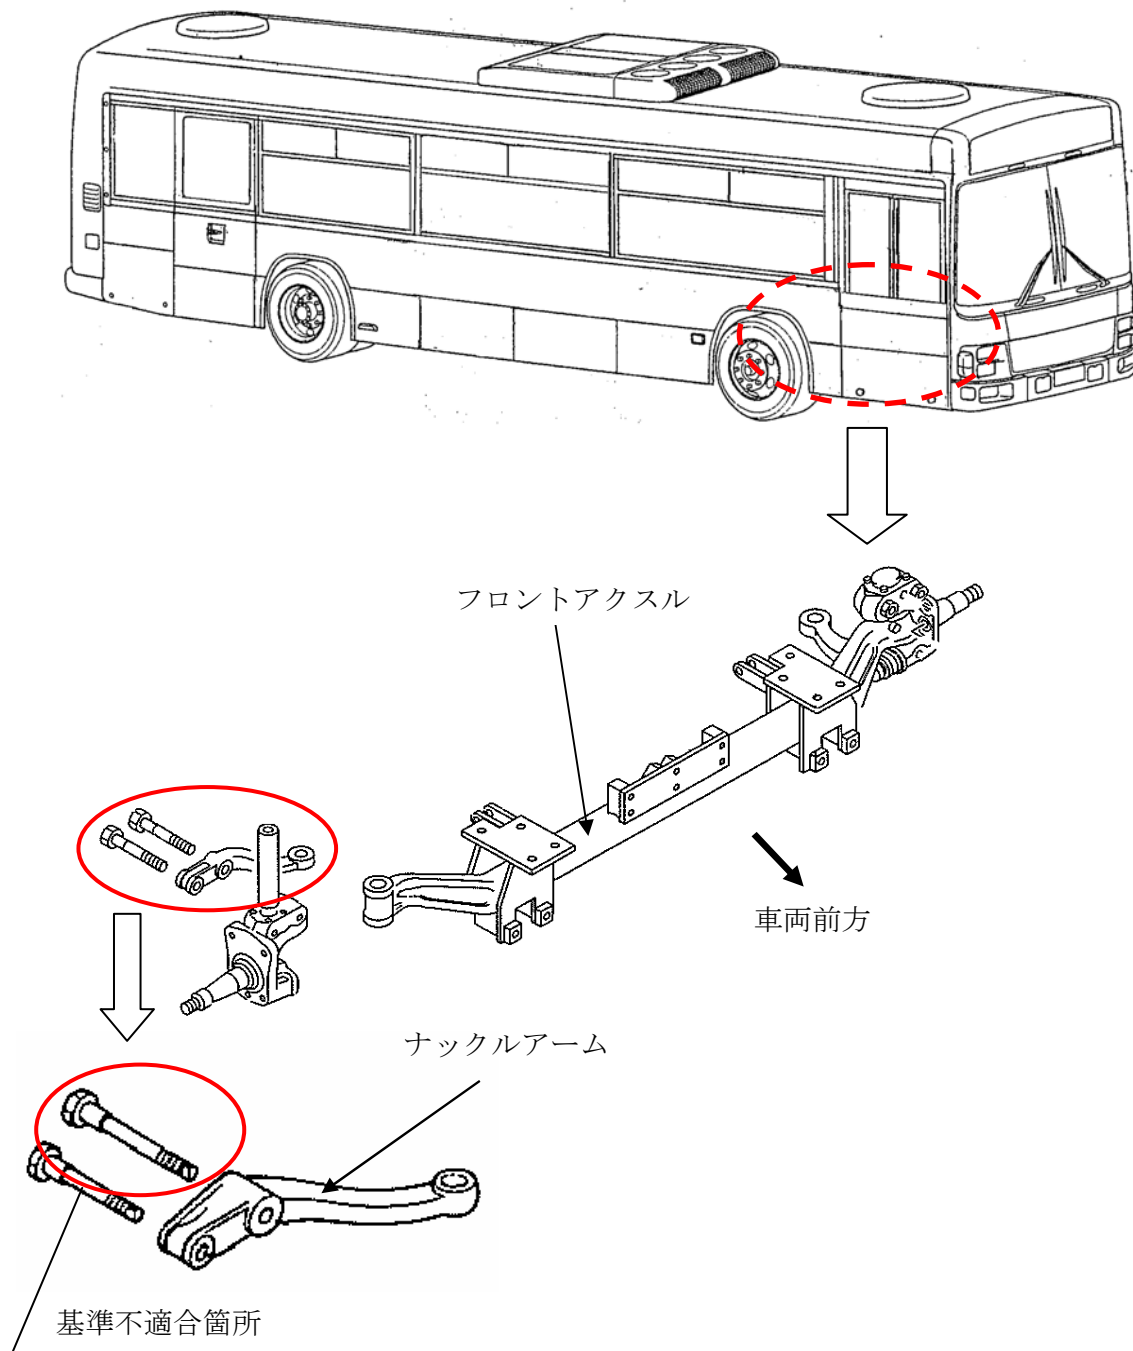
かじ取り装置において、ナックルアームを固定するボルトの熱処理が不適切なものがあ。そのため、早期に当該ボルトが破損して、最悪の場合、ナックルアームが外れて操舵不能となるおそれがある。

改善の内容：全車両、当該ボルトを良品と交換する。

識別： ナックルアーム側面に白色ペイントを塗布する。
