# 改善箇所説明図

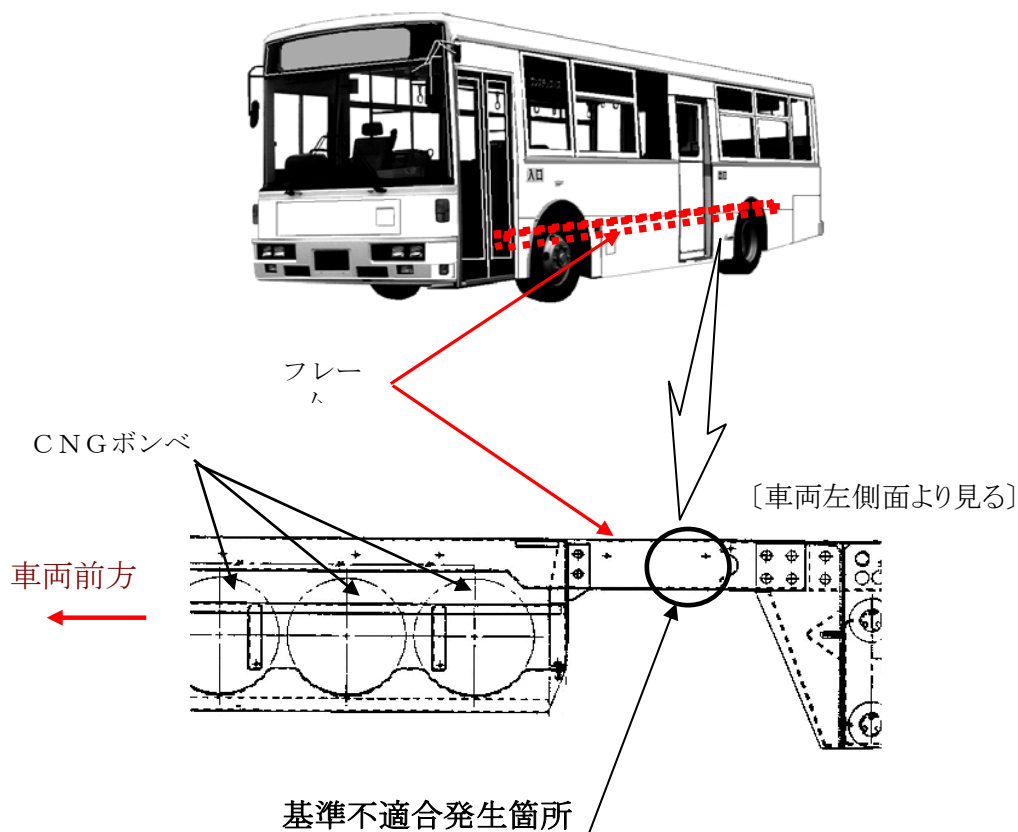
大型低床CNG路線バスに改造した車両において、車体下部のフレームにCNGポンペを装着したことによって、フレームの強度が不足することとなり、山間の屈曲路等を繰り返し走行すると、当該フレームに亀裂が発生するものがある。そのため、そのまま使用を続けると、亀裂が進行し、最悪の場合、当該フレームが破損するおそれがある。

全車両、当該フレーム下部に補強材を溶接で追加する。
