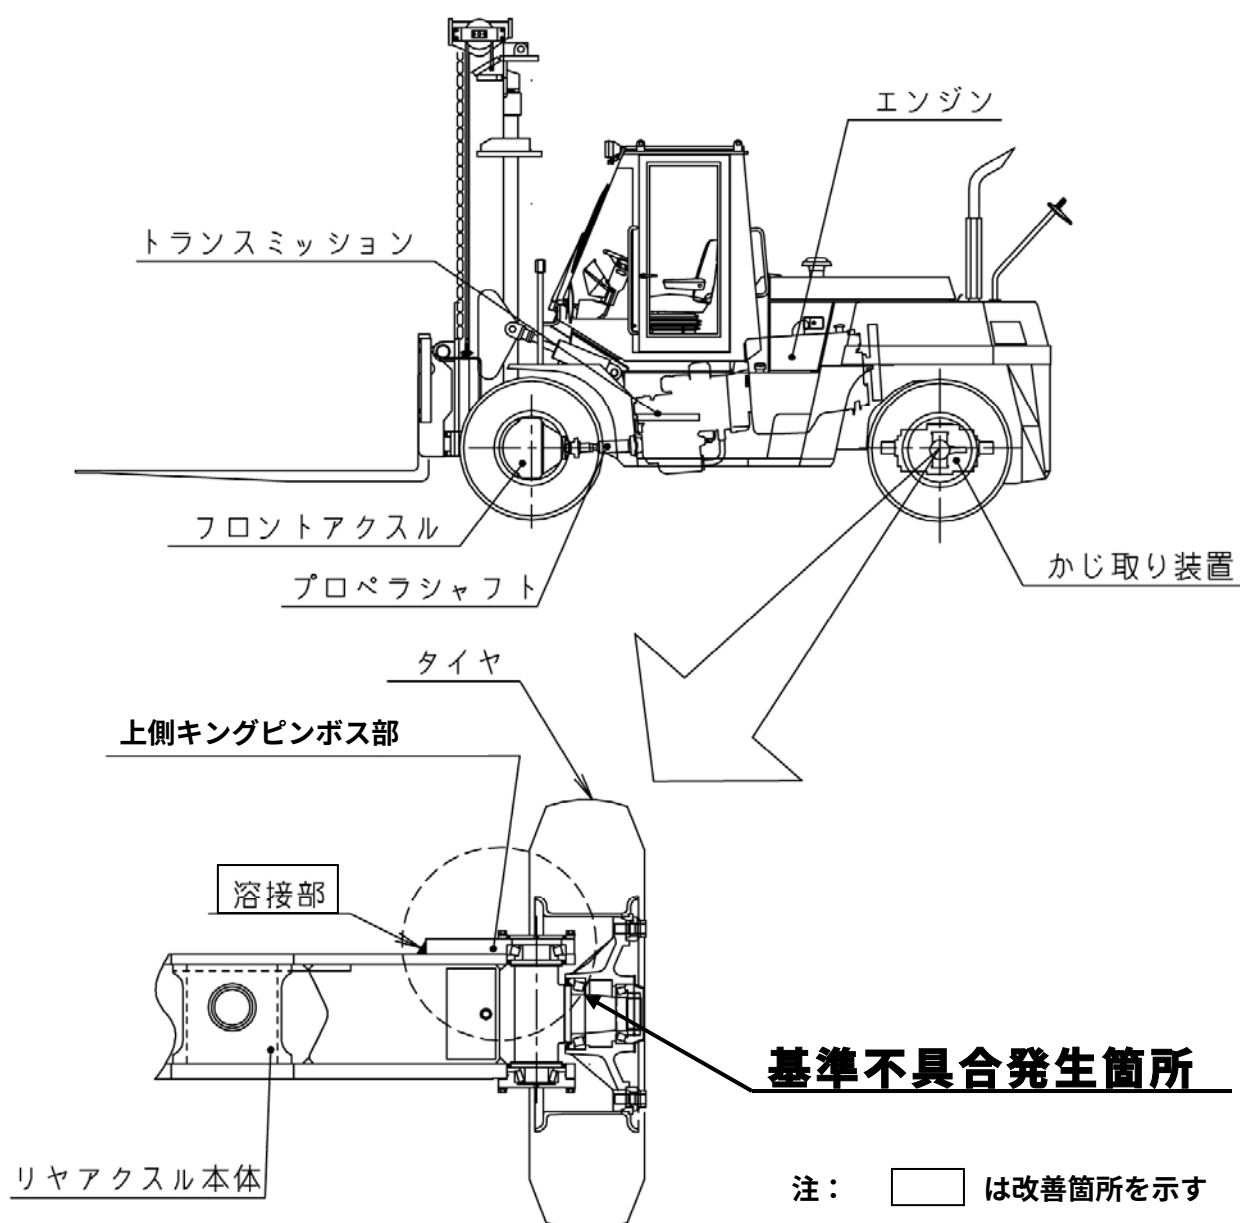
〔改善箇所説明図〕

リアアクスルにおいて、キングピンボス部上側補強板とアクスルの溶接が不適切なため、強度が不足しているものがある。

そのため、溶接がはがれ、最悪の場合、キングピンが外れ、操舵不能に至るおそれがある。

全車両、キングピンボス部上側溶接部を補修する。

改善実施車は識別のため、上板に白ペンキでマーキングする。
