## 改善箇所説明図

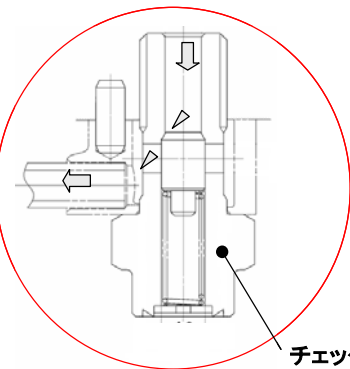
チェックバルブ

基準不適合発生箇所

原動機において、ピストン冷却用オイル噴射装置のチェックバルブボディの剛性が不足しているため、当該バルブを組み付けた際にボディが変形し、オイルが噴射されず、ピストンが冷却されないものがある。そのため、そのまま使用を続けると、当該ピストンの温度が上昇して亀裂又は焼き付きが発生し、最悪の場合、オイルが漏れ、火災が発生する。又は、走行不能になるおそれがある。

### 改善措置の内容

全車両、気筒毎にチェックバルブの機能を点検し、作動不良があった場合、当該気筒のピストン一式（ピストン、シリンダーライナー等）を新品に交換する。また、全車両、チェックバルブを対策品に交換する。

なお、対策品の全数供給までに時間を要するため、暫定措置として当該噴射装置がオイルを噴射する場合には、後日、チェックバルブを対策品と交換する。
