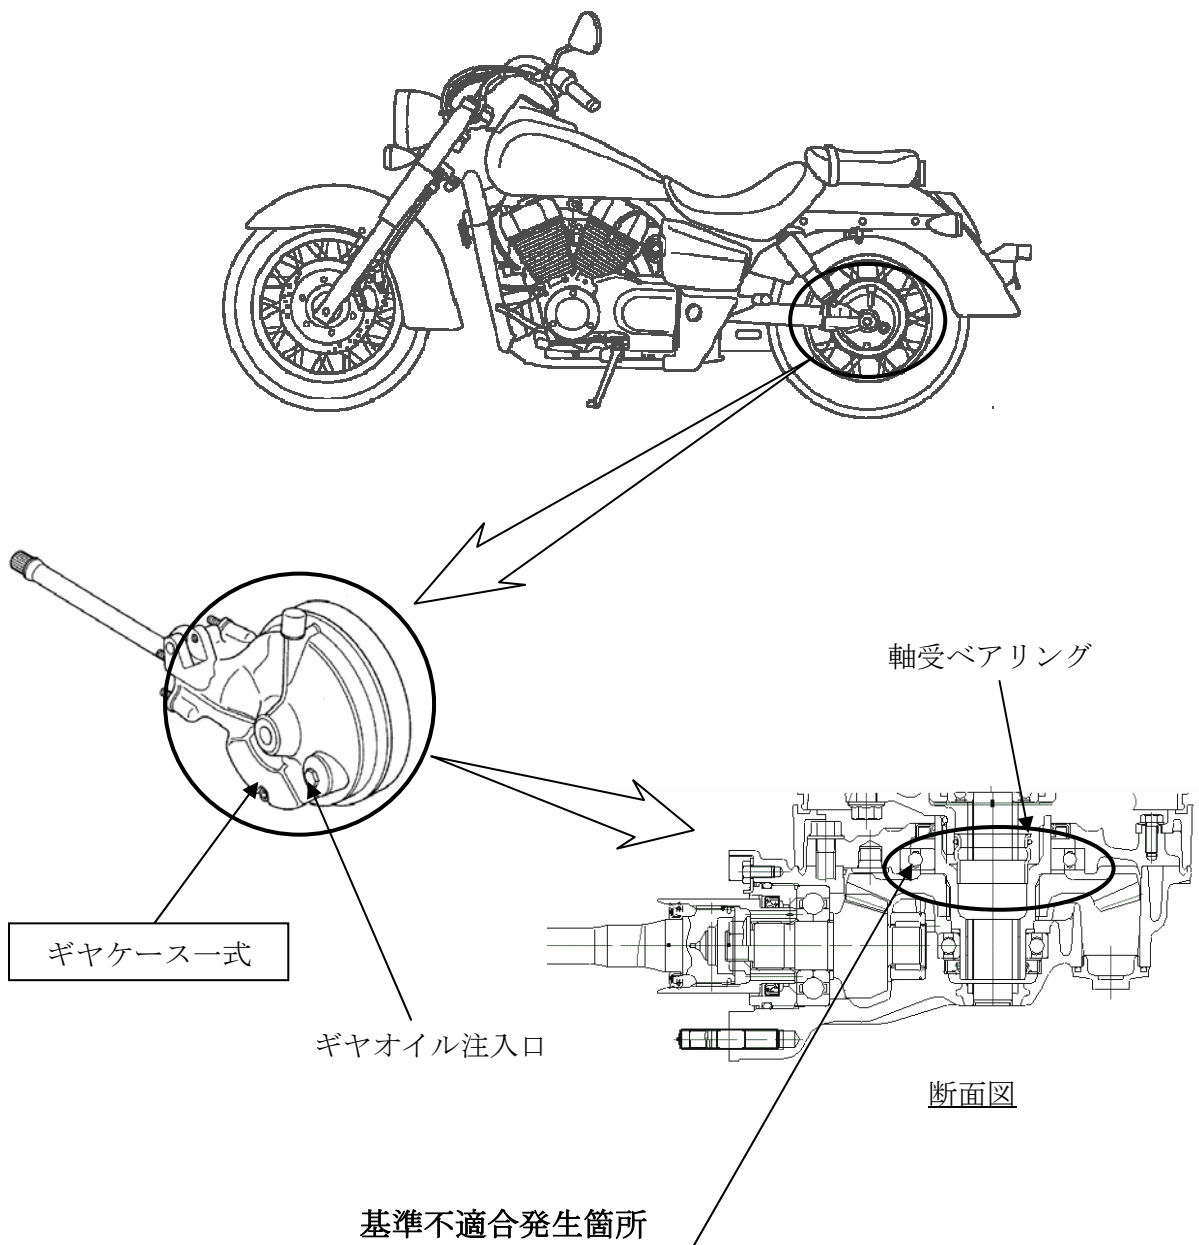
組立工程において、ファイナルギヤケースへのオイル注入作業が不適切なため、オイルが注入されていないものがある。そのため、そのまま使用を続けると、ギヤケース内部の軸受ベアリングが破損、異音が生じ、最悪の場合、ベアリングが焼き付き固着し、走行不能となるおそれがある。

注：  は交換部品を示す。

全車両、ギヤケースのオイルの有無を点検し、オイルが注入されていないものは、ギヤケース一式を新品と交換する。

識別：車台番号付近に赤色の識別ラベルを貼り付ける。
