## 改善箇所説明図

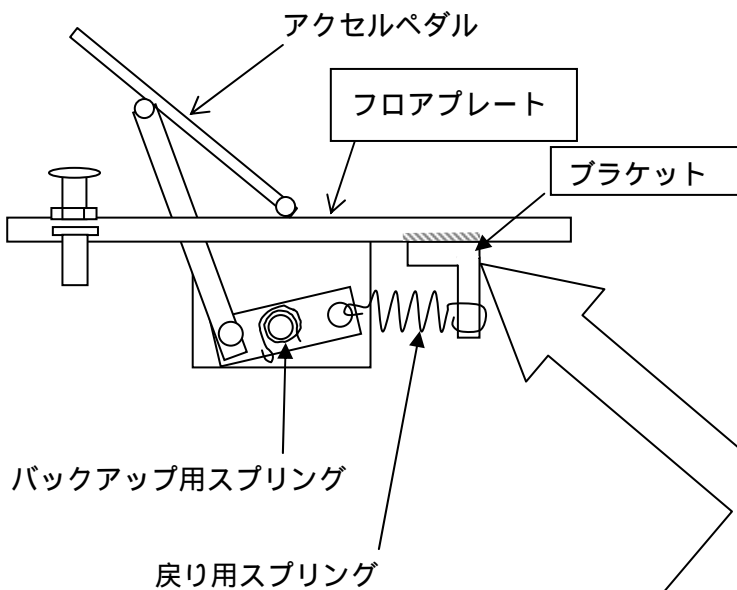
### 不適合発生箇所

アクセルペダルの戻り用スプリングを支持するブラケットの溶接が不適切なため、ブラケットの溶接が外れるものがある。そのため、戻り用スプリングが機能せず、バックアップ用のスプリングのみとなり、アクセルペダルの戻りが悪くなり、最悪の場合、アクセルペダルが戻らず原動機の回転が下がらなくなるおそれがある。

全車両、フロアプレートをブラケットが適切に溶接されたものと交換する。

識別：白色のペイントをブラケットのスプリング支持穴の近辺に塗布する。
