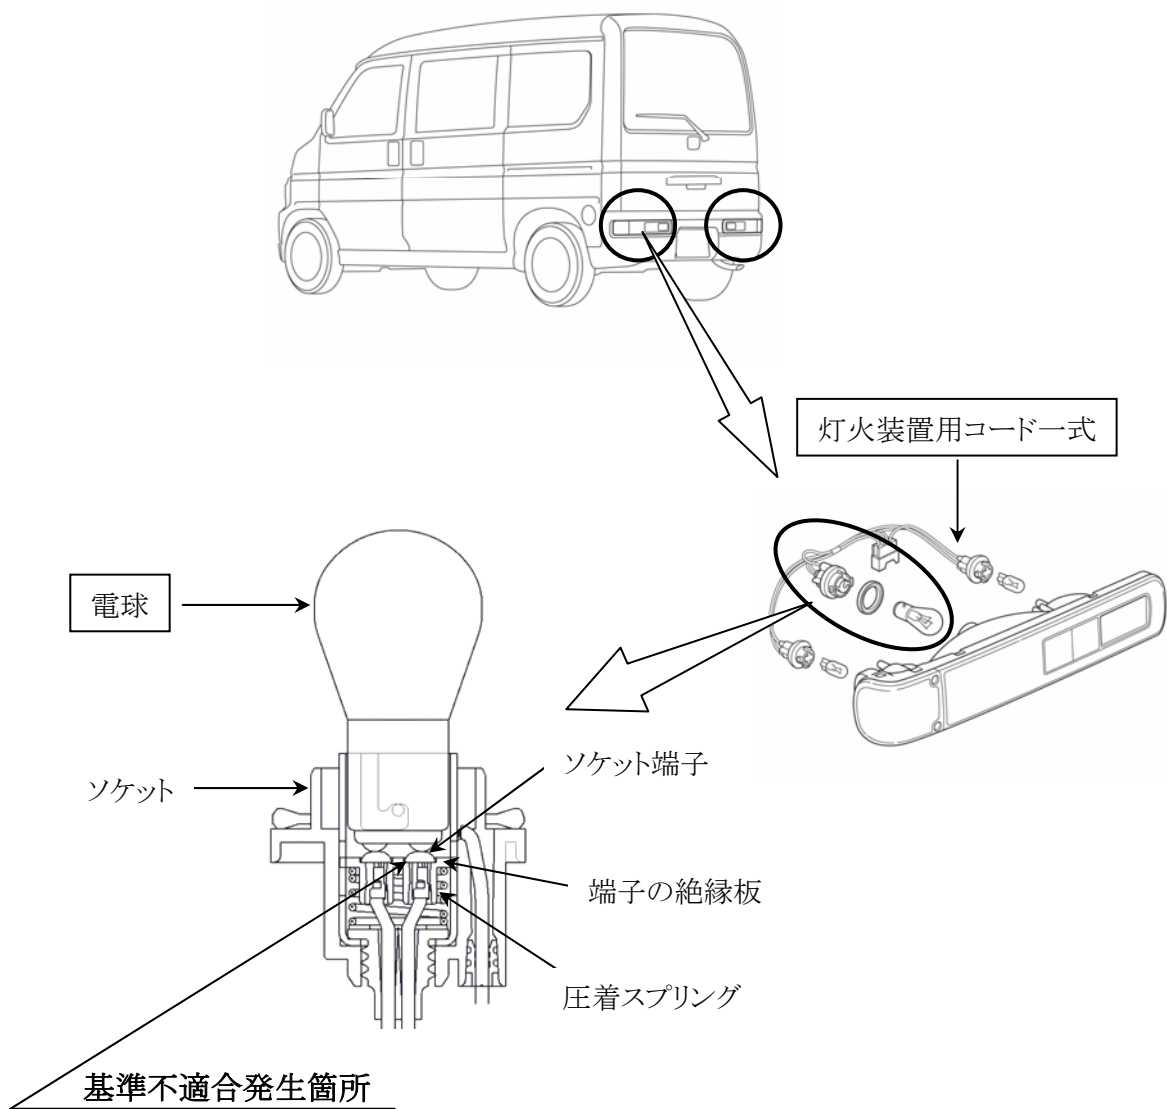
制動灯及び尾灯の電球のソケットへの取付方法が不適切なため、走行時の振動で電球端子とソケット端子が擦れて摩耗粉が生じ、ソケット端子部に堆積して電気抵抗となり発熱し、ソケット端子の絶縁板が溶損するものがある。そのため、ソケット端子と圧着スプリングの間に短絡し、ヒューズが切れ、制動灯と補助制動灯が点灯しなくなるとともに警音器が鳴らなくなるおそれがある。

全車両、後部の灯火装置用コード一式（コネクターからソケットまで）を対策品と交換するとともに、制動灯及び尾灯の電球を新品に交換する。
