## 改善箇所説明図

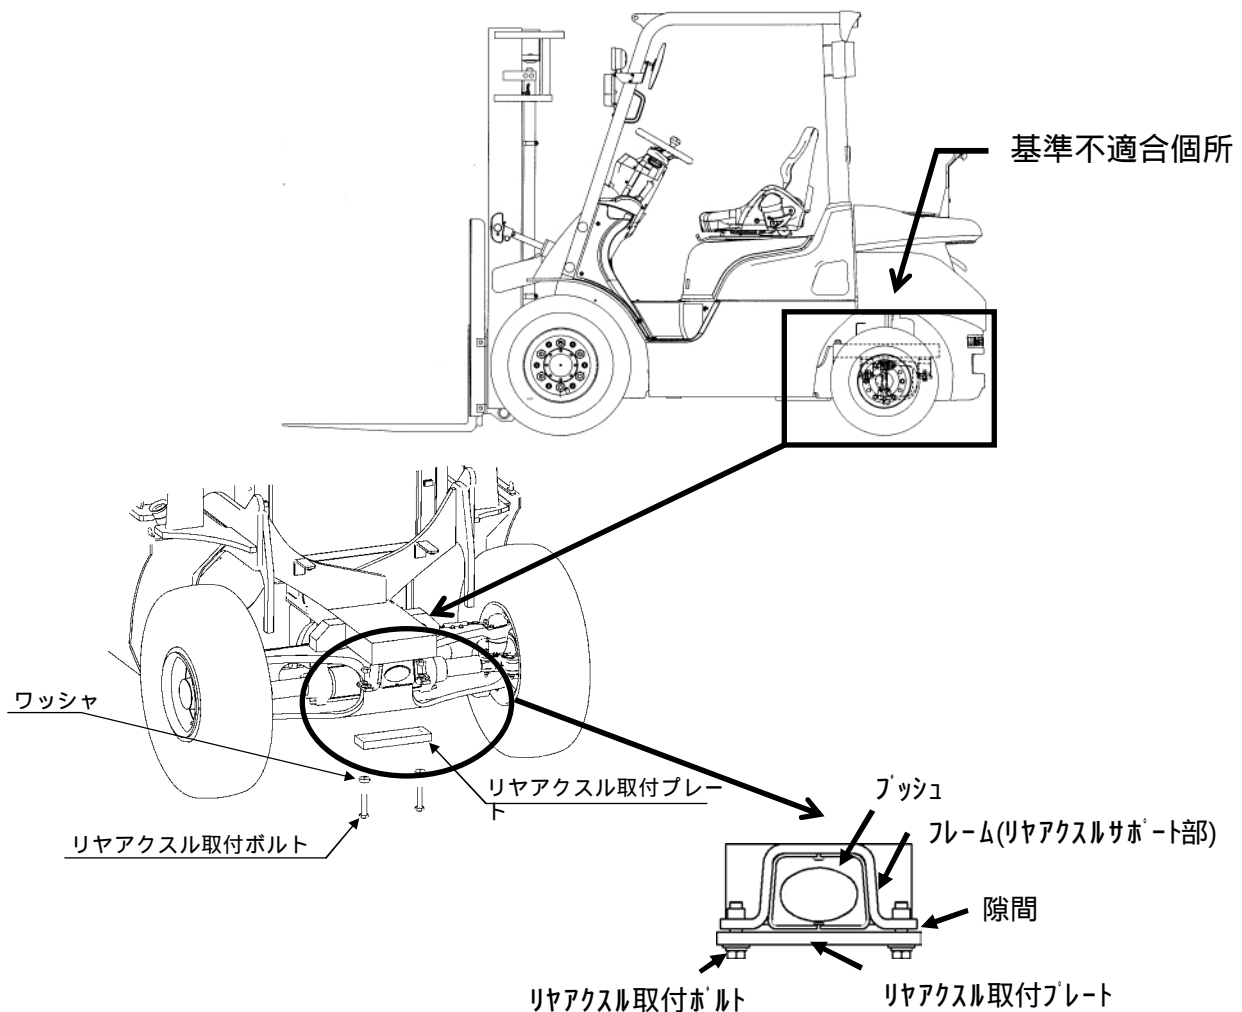
リアアクスルにおいて、フレームのアクスルサポート部の加工が不適切なため、ブッシュが適正に組み付けられず、フレームとアクスル取付プレートに隙間が生じているものがある。そのため、そのまま使用を続けた場合、フレームとプレートを締結するボルトの締付トルクが低下し取付ボルトが緩み、プレートが脱落し、最悪の場合、フレームからリアアクスルが外れ、走行不能に至るおそれがある。

全車両、当該部の隙間有無とボルト締付トルクを点検し、隙間が発生する場合は、シムを適宜枚数挿入して隙間が発生しないように措置する。

識別: リアアクスル取付プレートに、白ペイントを塗布する。
