## 改善箇所説明図

### 基準不適合発生箇所

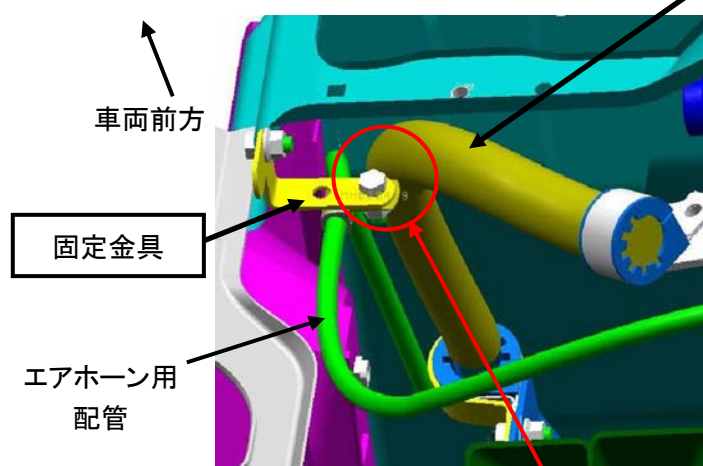
改善前

エアタンクからブレーキバルブ間のエア配管の取り回しが不適切なため、当該配管とエアホーン用配管の固定金具との隙間が狭いものがある。そのため、そのままの状態で使用を続けると、走行中の振動等により当該配管と取付金具が干渉し、損傷してエアが漏れ、最悪の場合、制動力が低下するおそれがある。
