# 改善箇所説明図

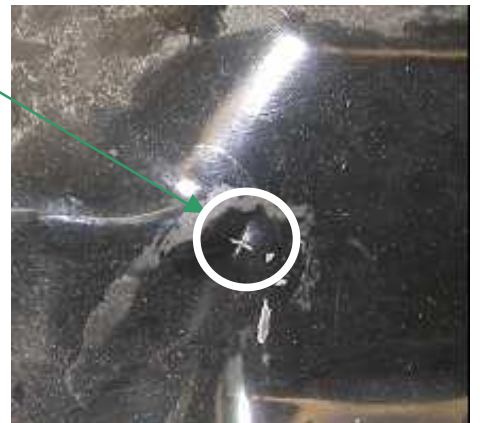
## 基準不適合発生箇所

設計指示値を超えて製造された燃料タンクを組み付けたため、燃料タンク上面と車体との隙間が規定値より大きくなるものがあり、燃料タンク内の圧力の変化により異常に変形するものがある。そのため、そのままの状態で使用を続けると、燃料タンク上部に亀裂が発生し、最悪の場合、燃料を満タンにすると燃料が漏れるおそれがある。

全車両、燃料タンクを対策品と交換の上、車体フロアとの隙間を規定値以内に調整する。

識別：ヒューエルリッドのヒンジ部に白色または黄色のペイントを塗布する。
