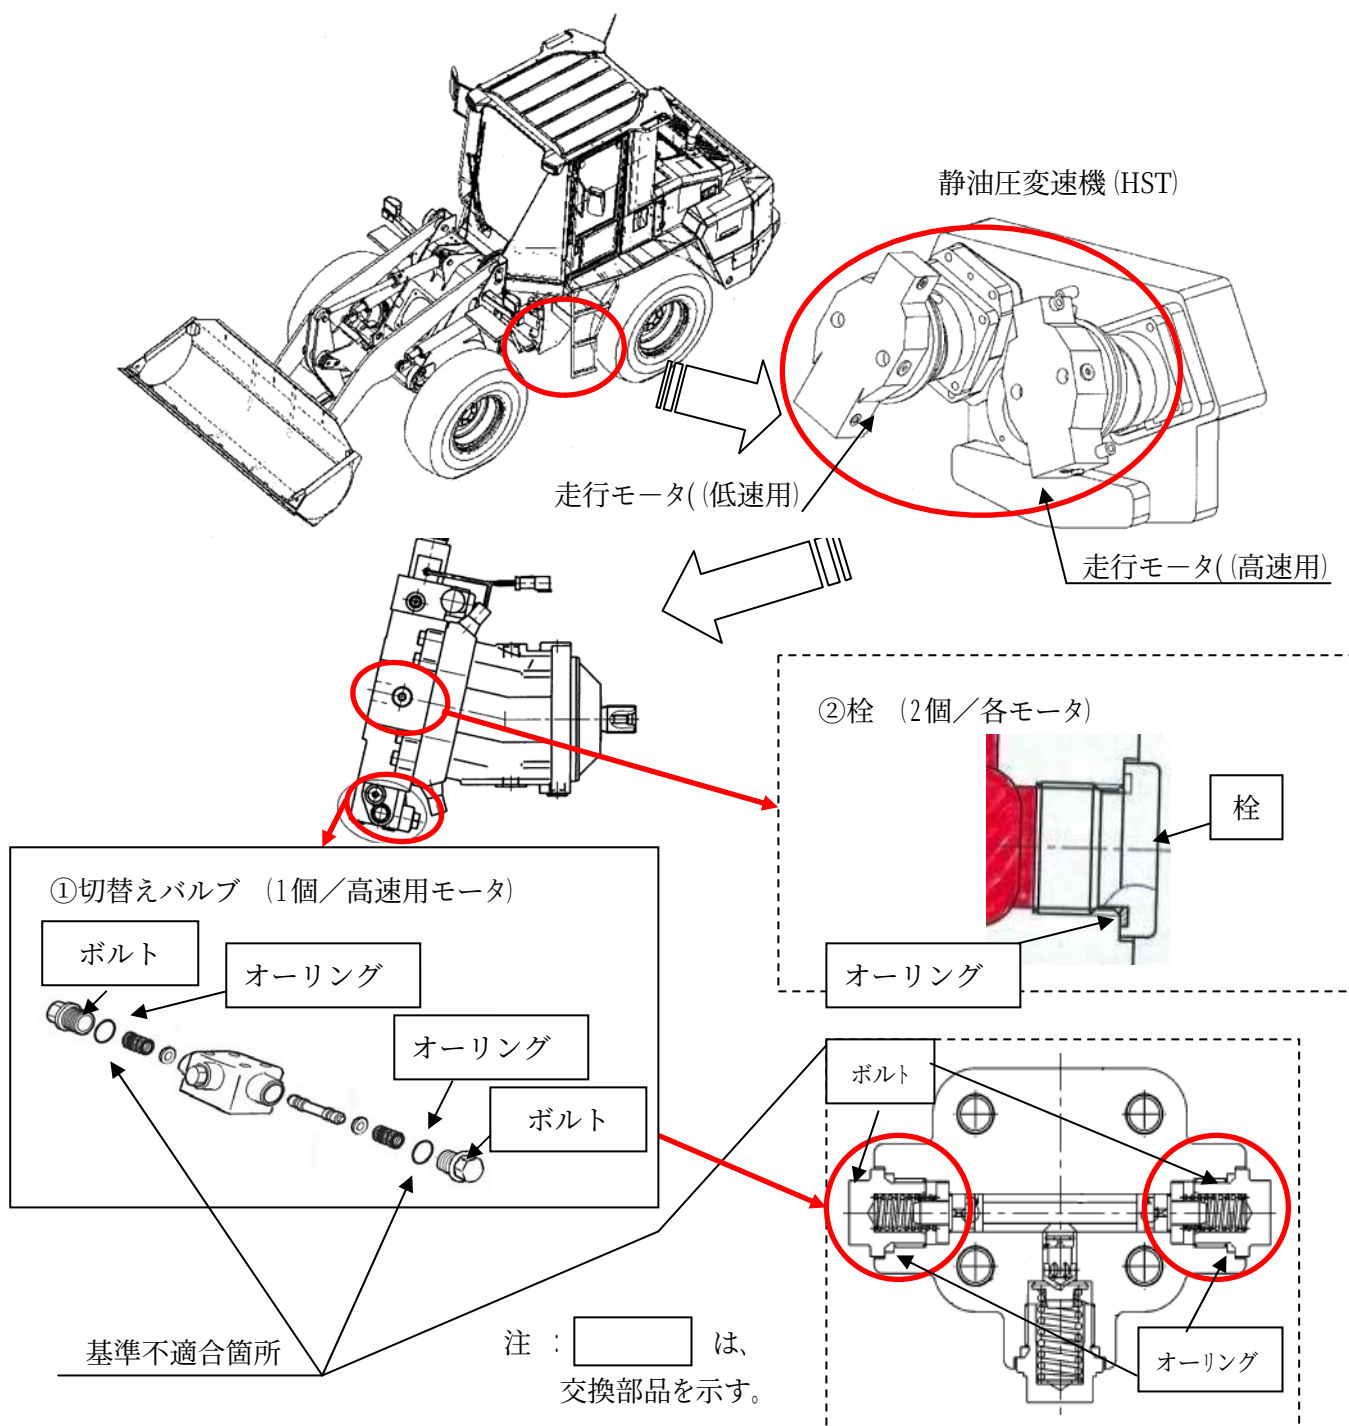
- ① 静油圧変速機の走行モータの切替えバルブにおいて、左右のボルトの締付けトルクが不適切なため、除雪作業時等の作動油が高圧となる条件下で繰り返し使用するとボルトが緩むものがある。そのため、そのままの状態で使用を続けると、オーリングが破損して作動油が流出し、最悪の場合、走行不能になるおそれがある。
- ② 静油圧変速機の走行モータにおいて、油圧回路の加工穴を塞ぐ栓の締付けトルクが不適切なため、除雪作業時等の作動油が高圧となる条件下で繰り返し使用すると栓が緩むものがある。そのため、そのままの状態で使用を続けると、オーリングが破損して作動油が流出し、最悪の場合、走行不能になるおそれがある。

- ① 車両、ボルト及びオーリングを新品と交換し、ボルトを適切なトルクで締付ける。
- ② 全車両、栓及びオーリングを新品と交換し、栓を適切なトルクで締付ける。

識別： 栓の端部に白ペンキを塗布し、識別する。
