## 改善箇所説明図

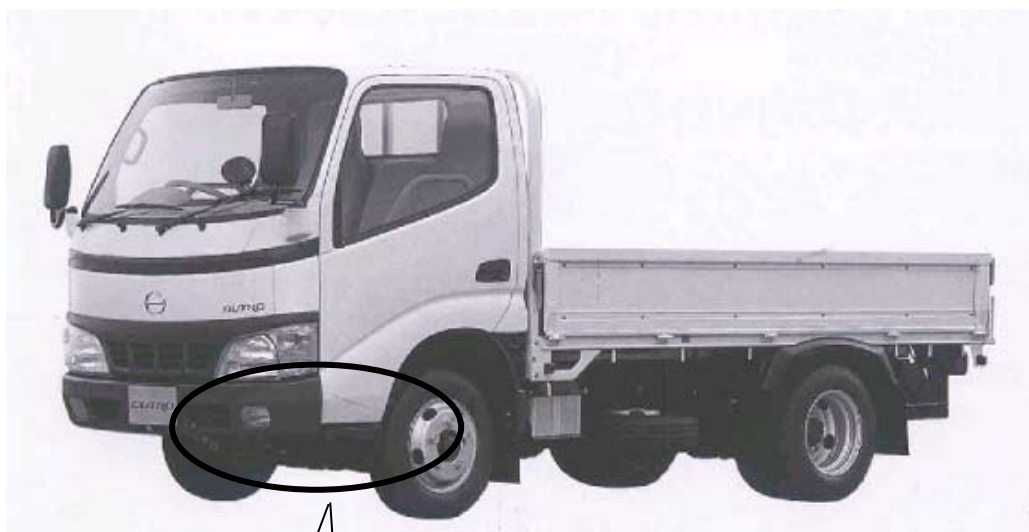
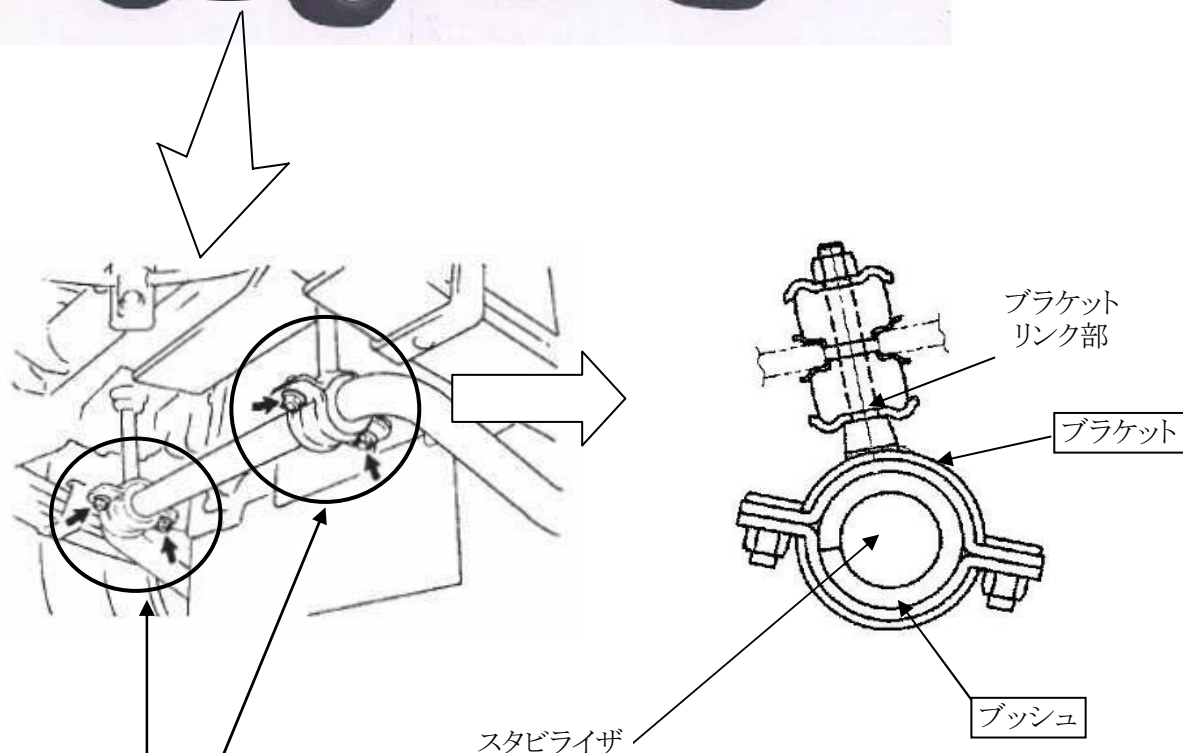
注；  は交換部品を示す。

スタビライザを車台に固定するリンク機構のブッシュの寸法が不適切なため、フロントサスペンションが上下する際にブッシュ部の摺動が悪いものがある。そのため、当該リンク機構に過大な応力が発生して折損することがあり、最悪の場合、二カ所のリンク機構が折損してスタビライザが落下するおそれがある。

全車両、当該ブッシュを点検し、該当するものは対策品と交換するとともに、ブラケットを対策品並びに新品に交換する。

識別: ブッシュ取付ブラケット下部に黄色ペイントを塗布する。
