【改善箇所説明図】

【不具合発生箇所】

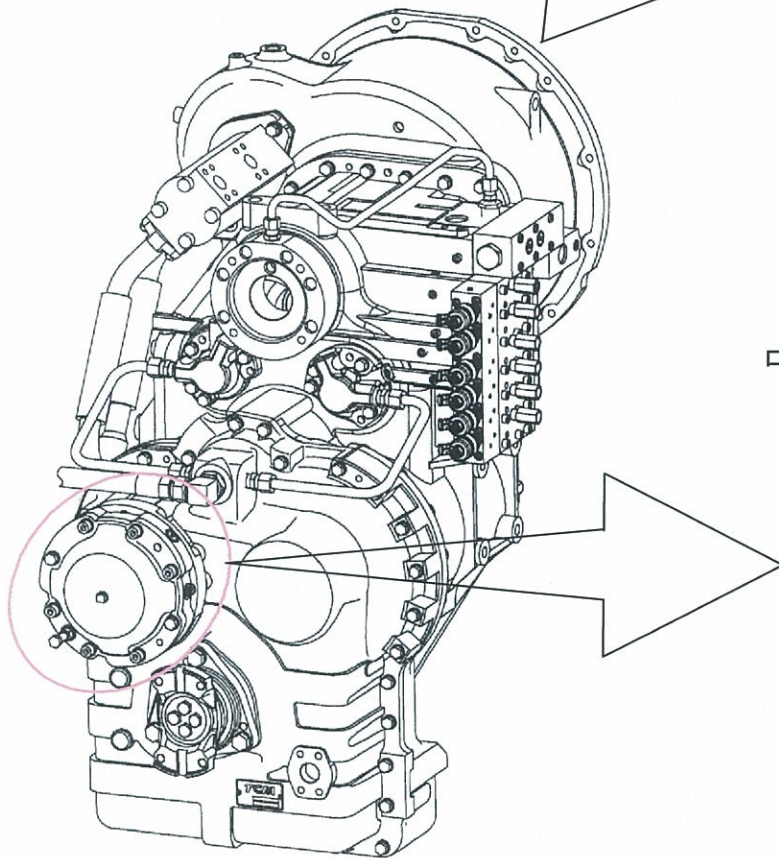
【トランスミッション外観図】

トランスミッション内部の軸受部の構造が不適切なため下り坂走行で車両の最高速度(仕様値)を超えて走行した場合、当該軸受に潤滑油が供給されにくくなるものがある。そのため、そのまま使用を続けると軸受が破損して、軸受の破片や二次的に破損した部品の破片等でトランスミッションストレーナが目詰まりを起こし、最悪の場合、クラッチ制御油圧が低下して走行不能に至るおそれがある。

【措置内容】： 全車両、当該軸受を点検し、破損している軸受は新品と交換する。  
また、強制潤滑を行うための外部配管を追加する。
