## 改善箇所説明図

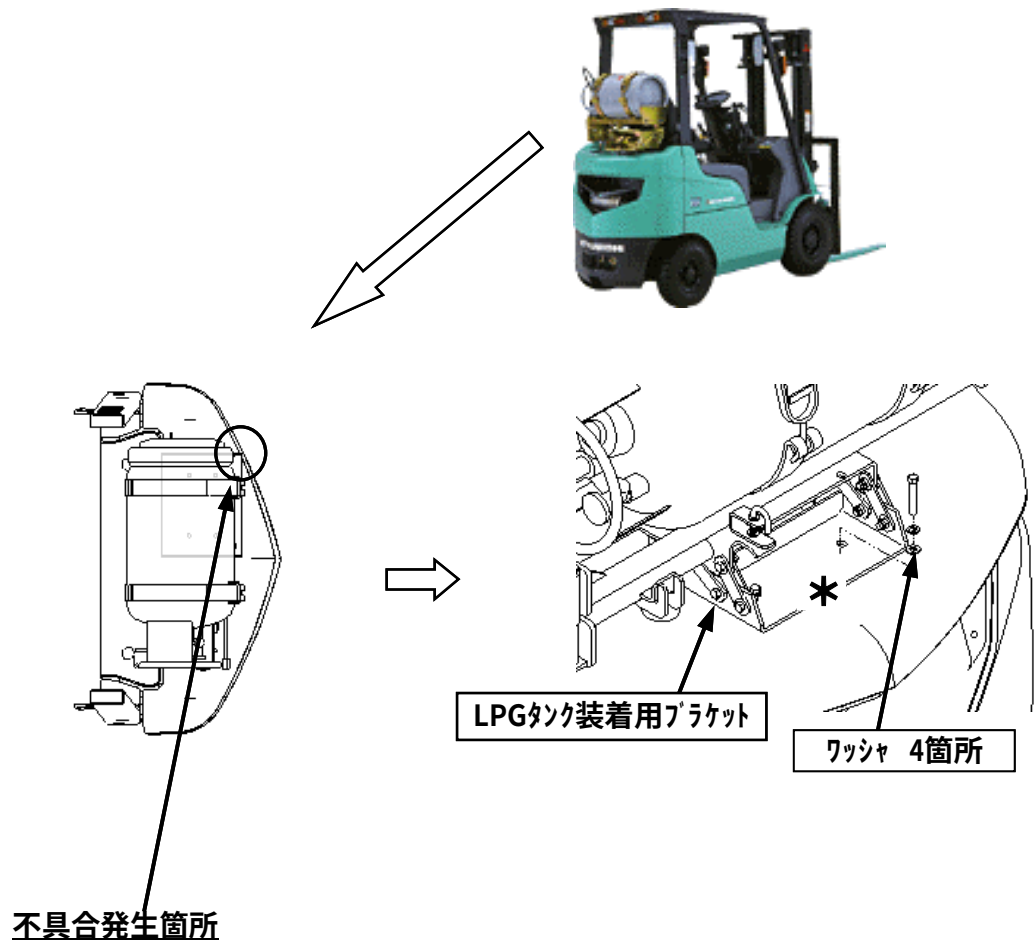
LPG車において、LPGタンク装着用ブラケットの取付位置が不適切なため、LPGタンク又はブラケットがカウンタウエイト外周部より突出し最外側となっているものがある。そのため、そのままの状態で使用を続けると、作業時等に他の物と接触し、最悪の場合、LPGタンクに損傷を与えるおそれがある。

全車両、LPGタンクの取付位置を確認し、LPGタンク又はブラケットがカウンタウエイト外周部より突出している場合は、当該ブラケットの取付穴を修正し、ワッシャを追加してはみ出さないように取付ける。

□ は修正、追加部品を示す。

識別：タンクブラケットの上図の＊部に白色ペイントを塗布する。
