## 改善箇所説明図

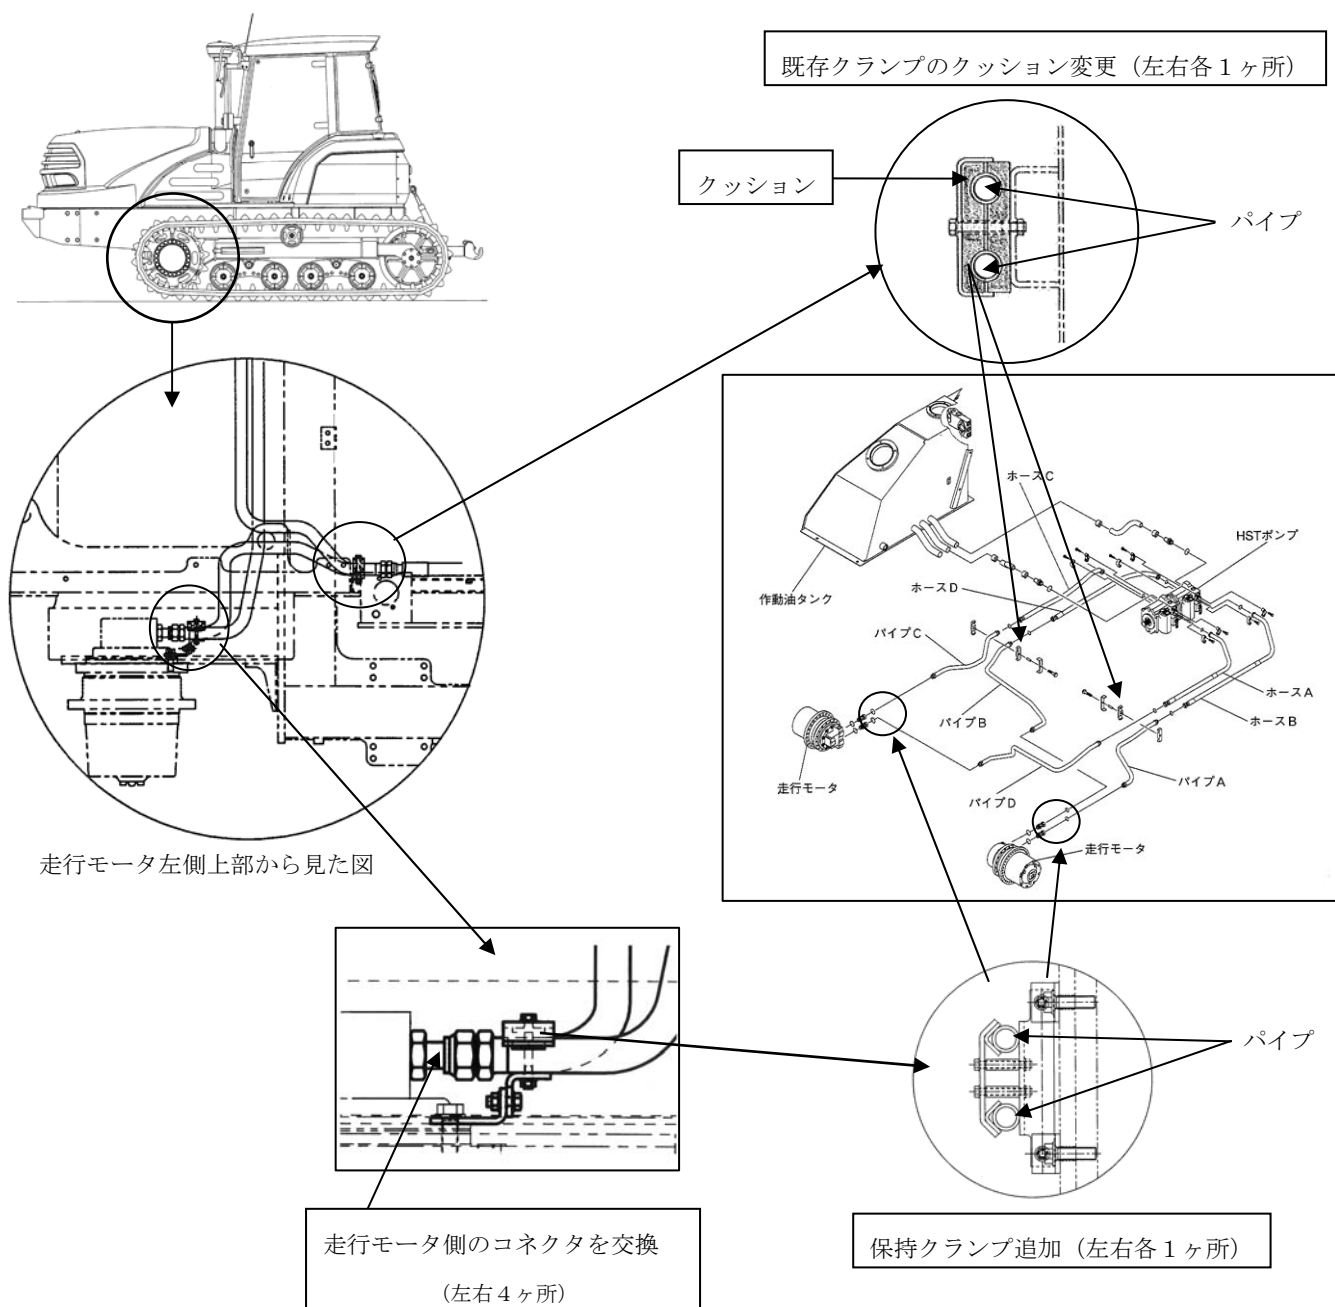
動力伝達装置において、走行モータに油圧供給パイプを取り付ける際の組み付け方法が不適切なため、連結部でオイルが洩れるものがある。そのため、そのまま使用を続けると、オイルが減少し、最悪の場合走行できなくなるおそれがある。

全車両、走行モータのコネクタを交換し、油圧供給パイプに保持クランプを追加すると共に、更に、油圧供給パイプの保持力向上のため既存クランプのクッション硬度を上げたものに交換する改善対策を行う。
