## 改善箇所説明図

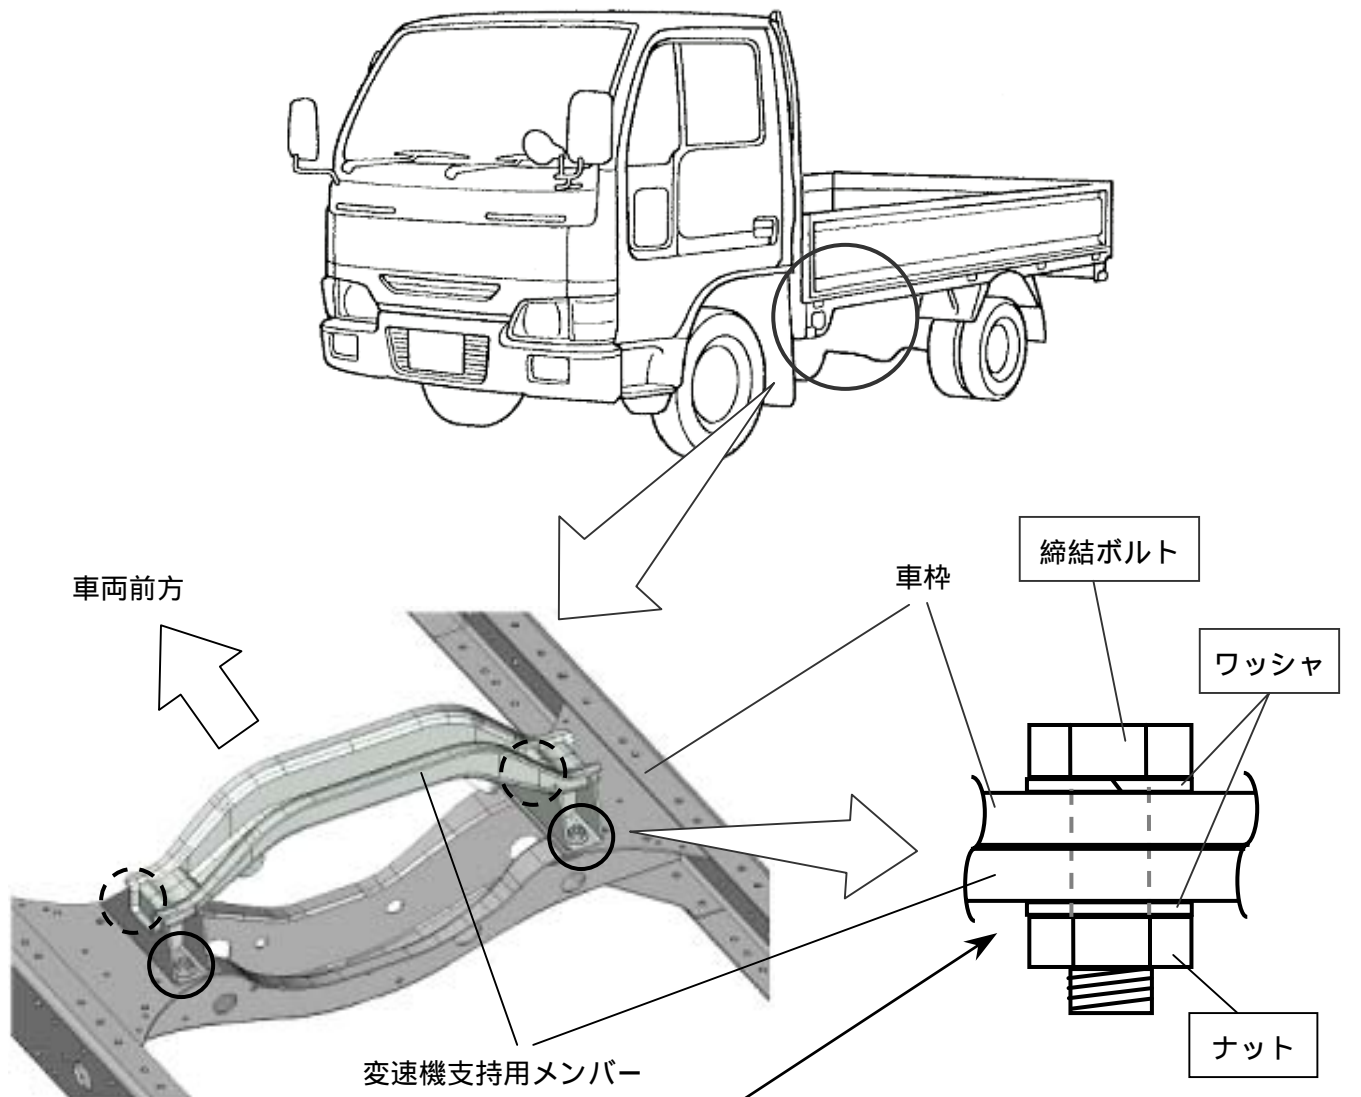
車両下面から見た図

### 基準不適合発生箇所

製作工程で変速機支持用メンバーを車枠に固定する締結ボルトが規定の締め付けトルクで締め付けられていないものがある。そのため、そのまま使用を続けると、振動等によりボルトに緩みが生じ、最悪の場合、締結されているナットが脱落するおそれがある。

全車両、締結ボルトの締め付けトルクを点検し、締め付けトルクが不足している場合は、当該ボルト、ナットおよびワッシャを新品と交換し、規定トルクで締め付ける。
