① 改善箇所説明図(型式HV3000)

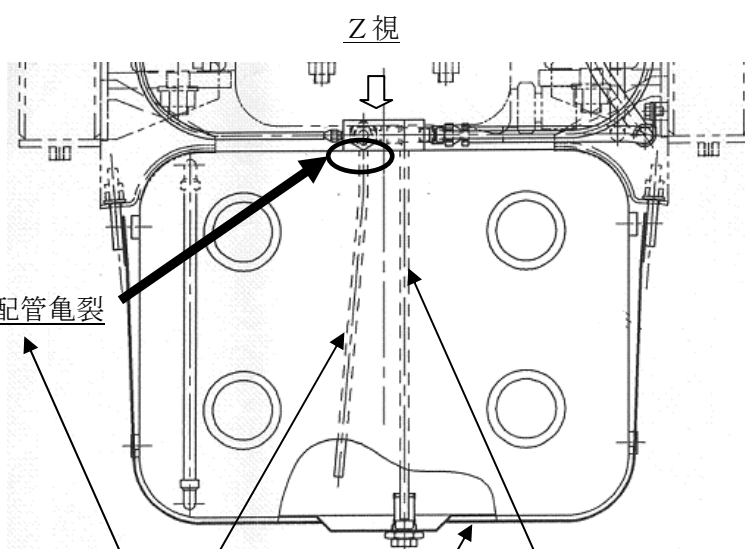
燃料タンク Y視

正規の戻り配管亀裂

正規の戻り配管

正規の供給配管

燃料タンク

改善措置の内容： 全車両、燃料ホース及び燃料タンクを対策品と交換し、適正に取付ける。

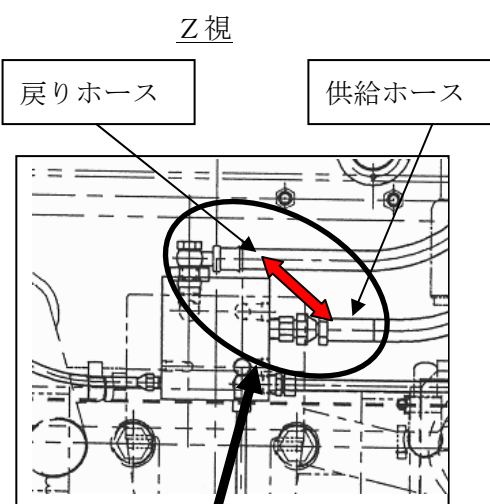
戻りホース

供給ホース

配管(ホース)の逆取付け

戻りホースが、供給ホースとなったため、配管の亀裂部より空気を吸い込み燃料供給ができず、原動機が停止した。

基準不適合発生箇所

燃料タンクにおいて、設計図の誤記により、燃料の戻りホースと供給ホースが逆に取付けられている。また、燃料の戻り配管の固定方法が不適切なため、車両の振動により、取付け部に亀裂が発生することがある。そのため、そのままの状態で使用を続けると、亀裂部位から空気を吸込み原動機に燃料が供給されず、最悪の場合、原動機が停止する、あるいは始動できなくなるおそれがある。

識別： 燃料タンクの後面の右下に白ペイントを塗布し識別する。
