② 改善箇所説明図(型式HV3000)

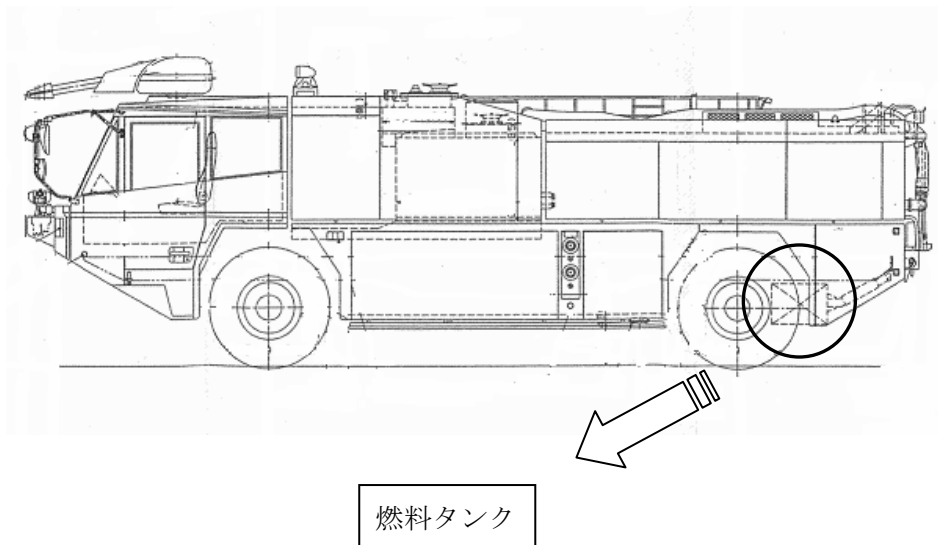
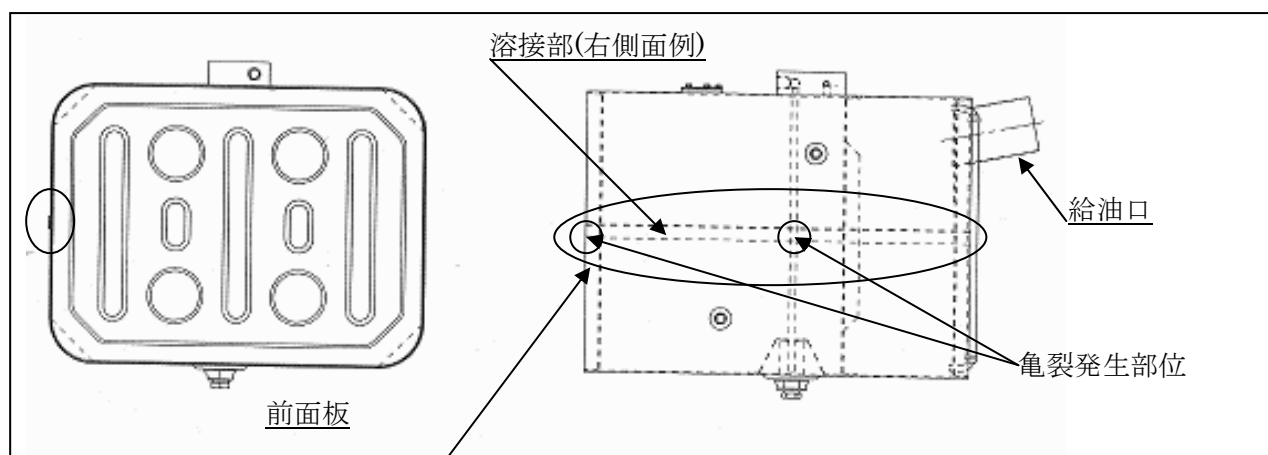
基準不適合発生箇所

燃料タンクの板厚が製作過程で不適切に変更されたため、燃料タンクの強度が低下し、亀裂が発生することがある。そのため、そのままの状態で使用を続けると、燃料が漏れるおそれがある。

改善措置の内容： 全車両、燃料ホース及び燃料タンクを対策品と交換し、適正に取付ける。

識別： 燃料タンクの後面の右下に白ペイントを塗布し識別する。
