# 改善箇所説明図

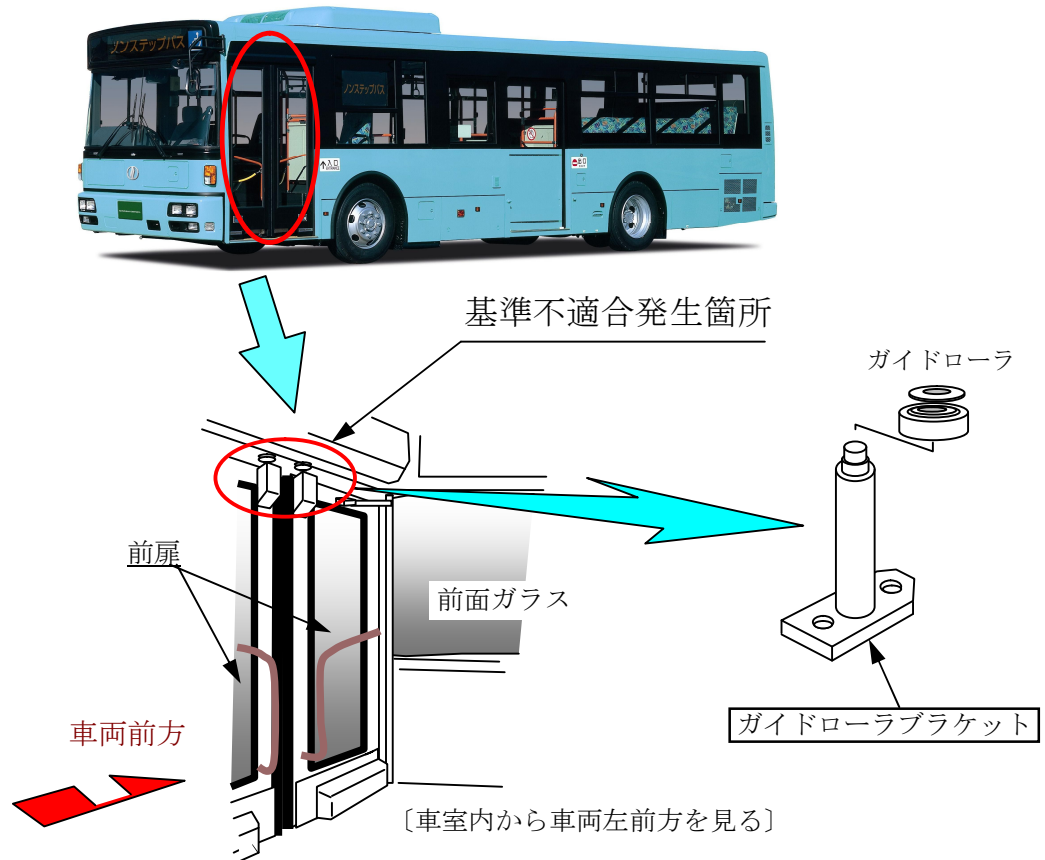
大型路線ノンステップバスのグライドスライド式前扉の開閉用のガイドローラブラケットにおいて、支柱と固定ブラケットの溶接方法が不適切なため、強度が不足しているものがある。そのため、そのまま使用を続けると、当該ブラケットの溶接が剥がれ、最悪の場合、扉の開閉が出来なくなるおそれがある。

| <div>改善の内容</div> <div>全車両、ガイドローラブラケットを対策品に交換する。</div> | |

識別：ガイドローラブラケットに黄色ペイントを塗布する。
