## 改善箇所説明図

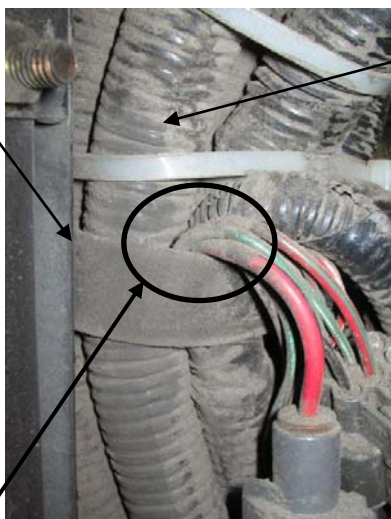
基準不適合発生箇所

エンジンルーム内の電気配線の取り回しが不適切なため、当該配線が固定金具の端部と干渉しているものがある。そのため、そのままの状態で使用を続けると、車体の振動等により当該配線が損傷・短絡し、最悪の場合、制動灯等後面の灯火器類が点灯しない、又はエンジンが停止し、再始動できなくなるおそれがある。

全車両、当該電気配線を点検し、取り回しが不適切な場合は、取り回しを変更し、ケーブルバンドで固定する。また当該配線に損傷のある場合は、配線を補修する。
