## 改善箇所説明図

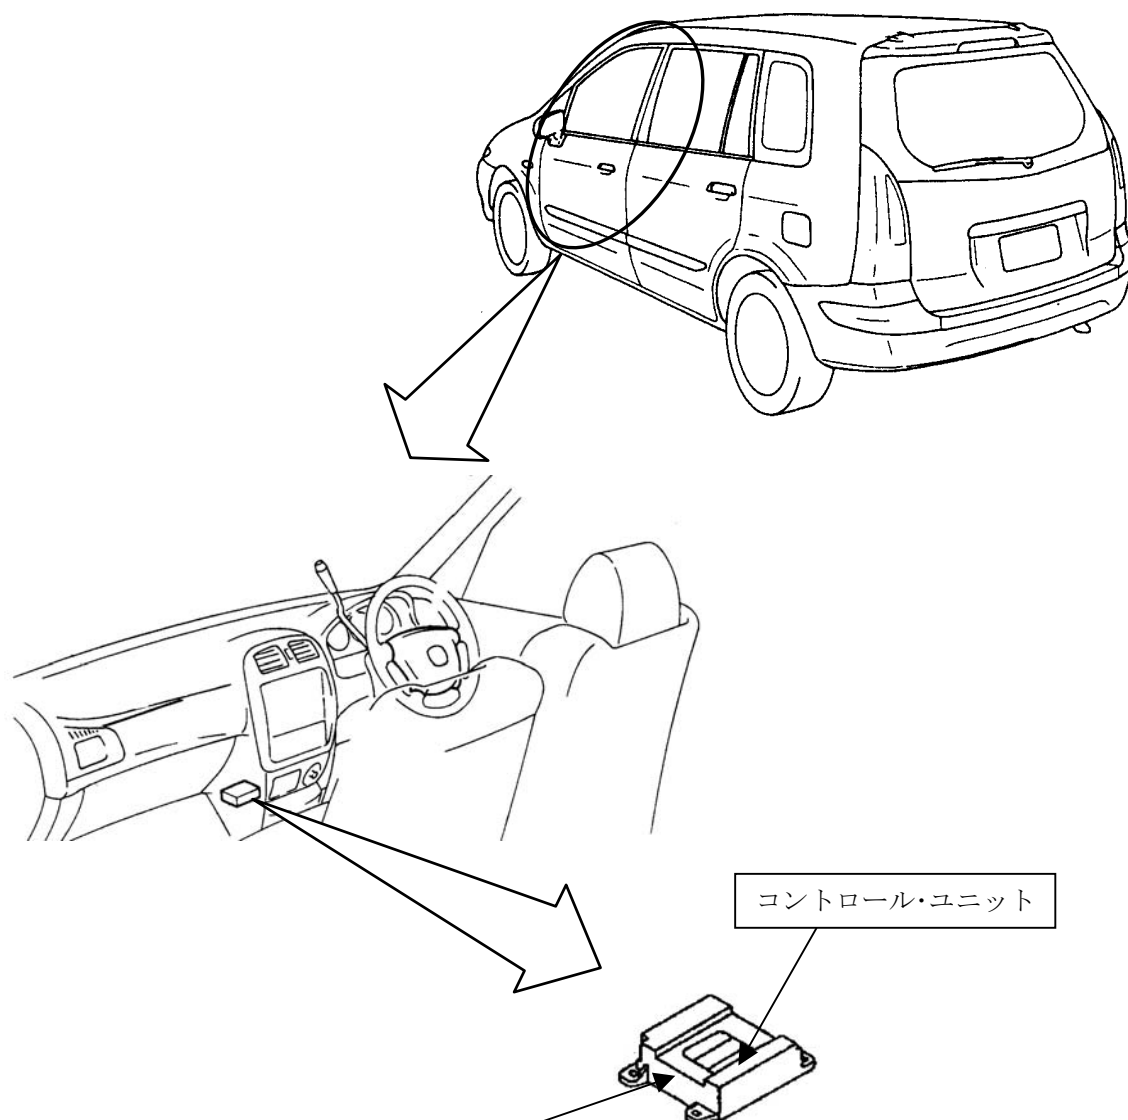
エアバッグの作動を制御するコントロール・ユニットに内蔵されたCPUの樹脂部において、製造過程で異物が混入したこと及び不適切な成形材料を使用したため、混入した異物により成形材料が変質し、配線に亀裂が入るものがある。そのため、そのまま使用を続けると、CPU内部の配線が断線し、最悪の場合、突然エアバッグが展開するおそれがある。

全車両、当該コントロール・ユニットを良品と交換する。

識別：室内フューズボックスの蓋の裏に白色ペイントを塗付する。
