# 改善箇所説明図

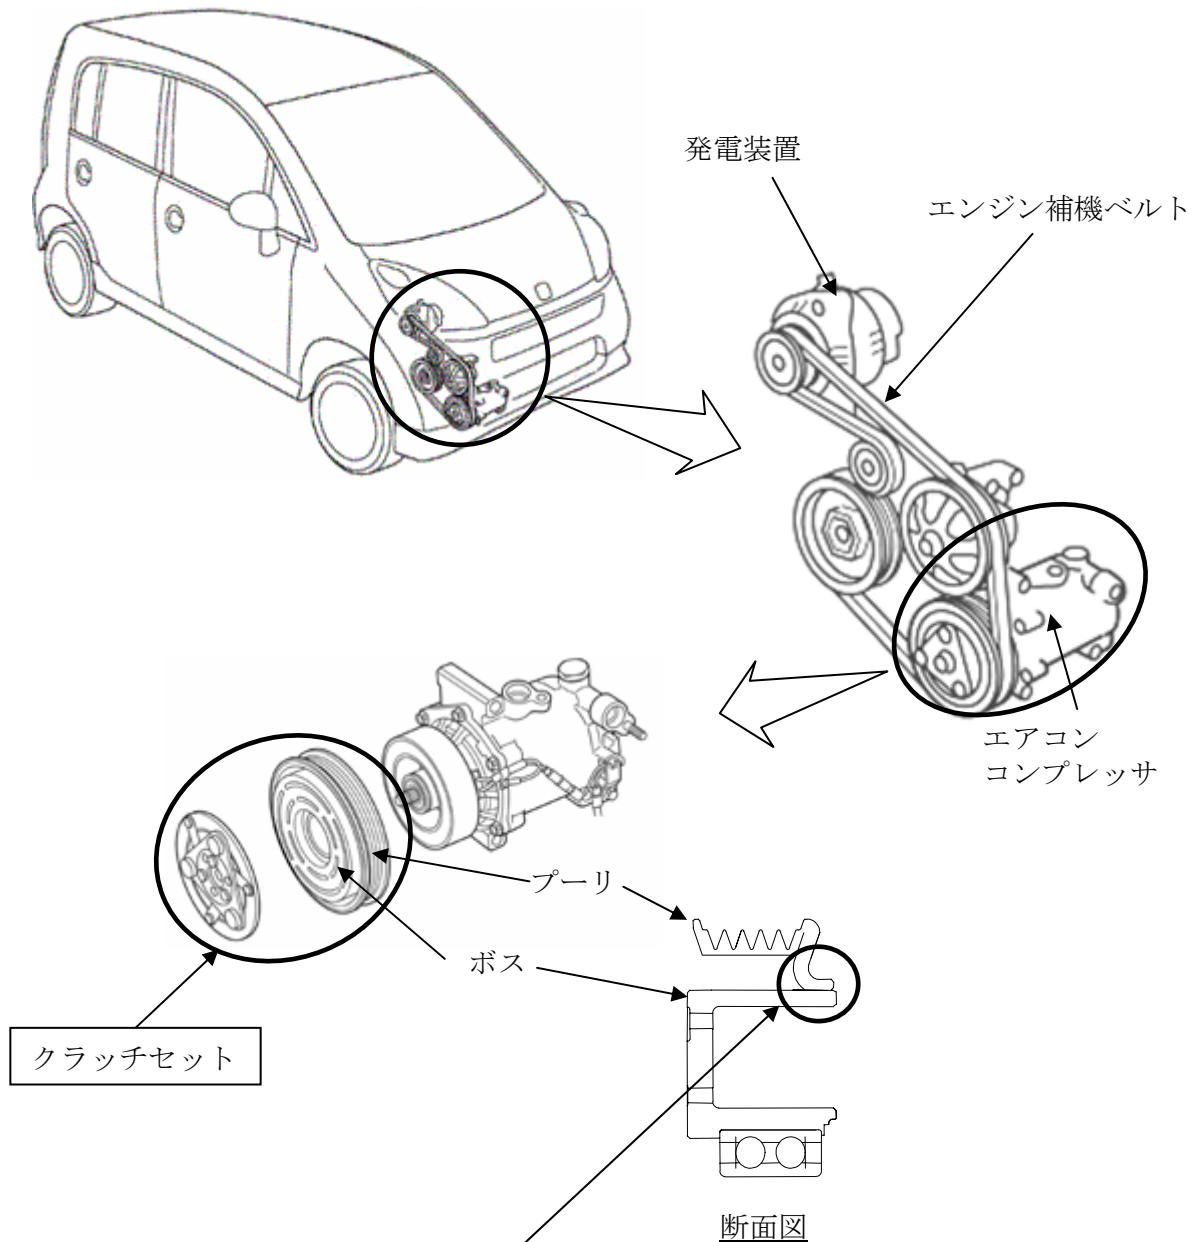
エアコンコンプレッサのプーリとボスとの勘合部の圧入指示が不適切なため、プーリ回転時に歪みが生じ、溶接部が剥がれてプーリが空転するものがある。そのため、そのまま使用を続けると、プーリからエンジン補機ベルトが外れ、発電機が作動しなくなり、最悪の場合、エンジンが停止して再始動できなくおそれがある。

全車両、エアコンコンプレッサのクラッチセットを良品と交換する。

注：  は交換部品を示す。
