# 改善箇所説明図

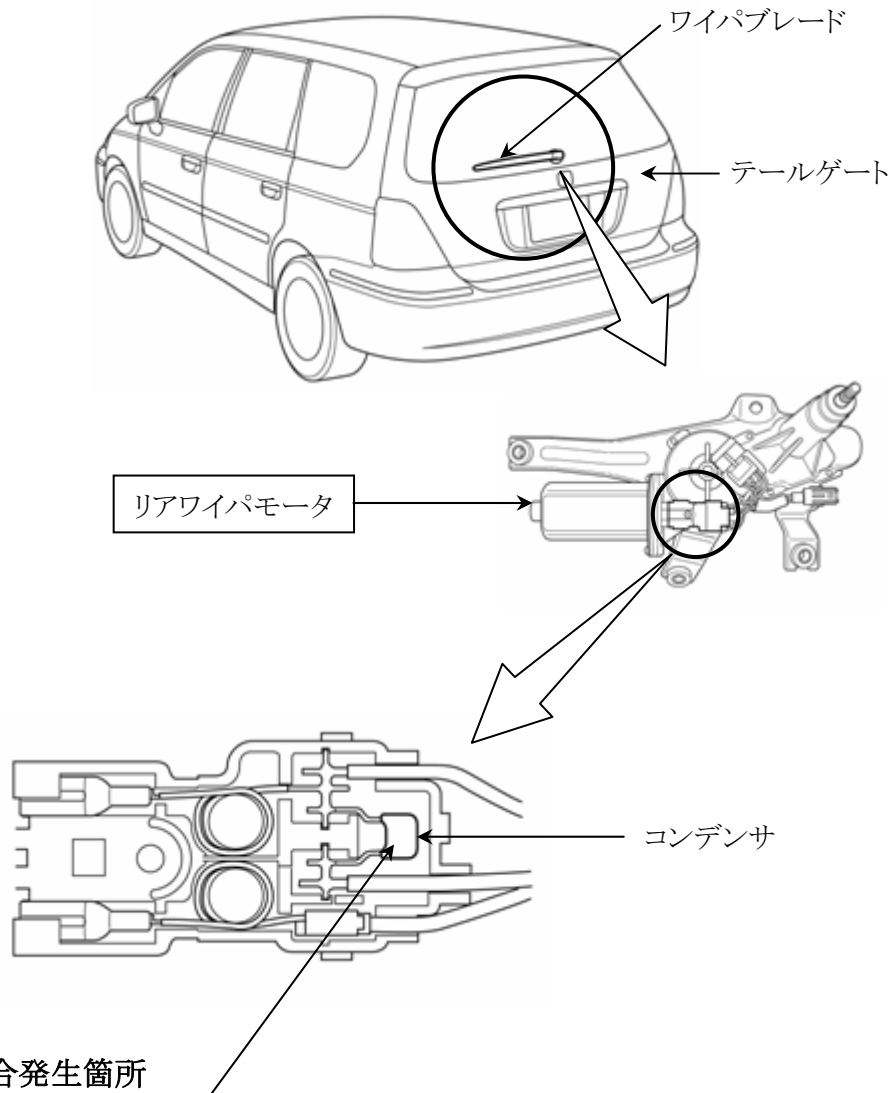
リアワイパモータの電気回路が不適切なため、ワイパブレードが凍結した状態でリアワイパを作動させると、ワイパモータに誘導起電力が発生するため、電気回路内のコンデンサが損傷し短絡するものがある。そのため、そのまま使用を続けると、最悪の場合、コンデンサが発火しテールゲートの樹脂部品に延焼するおそれがある。

全車両、リアワイパモータの作動を点検し、正常に作動するものはリアワイパモータの電気回路に逆起電圧を吸収する素子を内蔵したハーネスを追加する。また、正常に作動しないものはリアワイパモータを対策品に交換する。
