## 改善箇所説明図

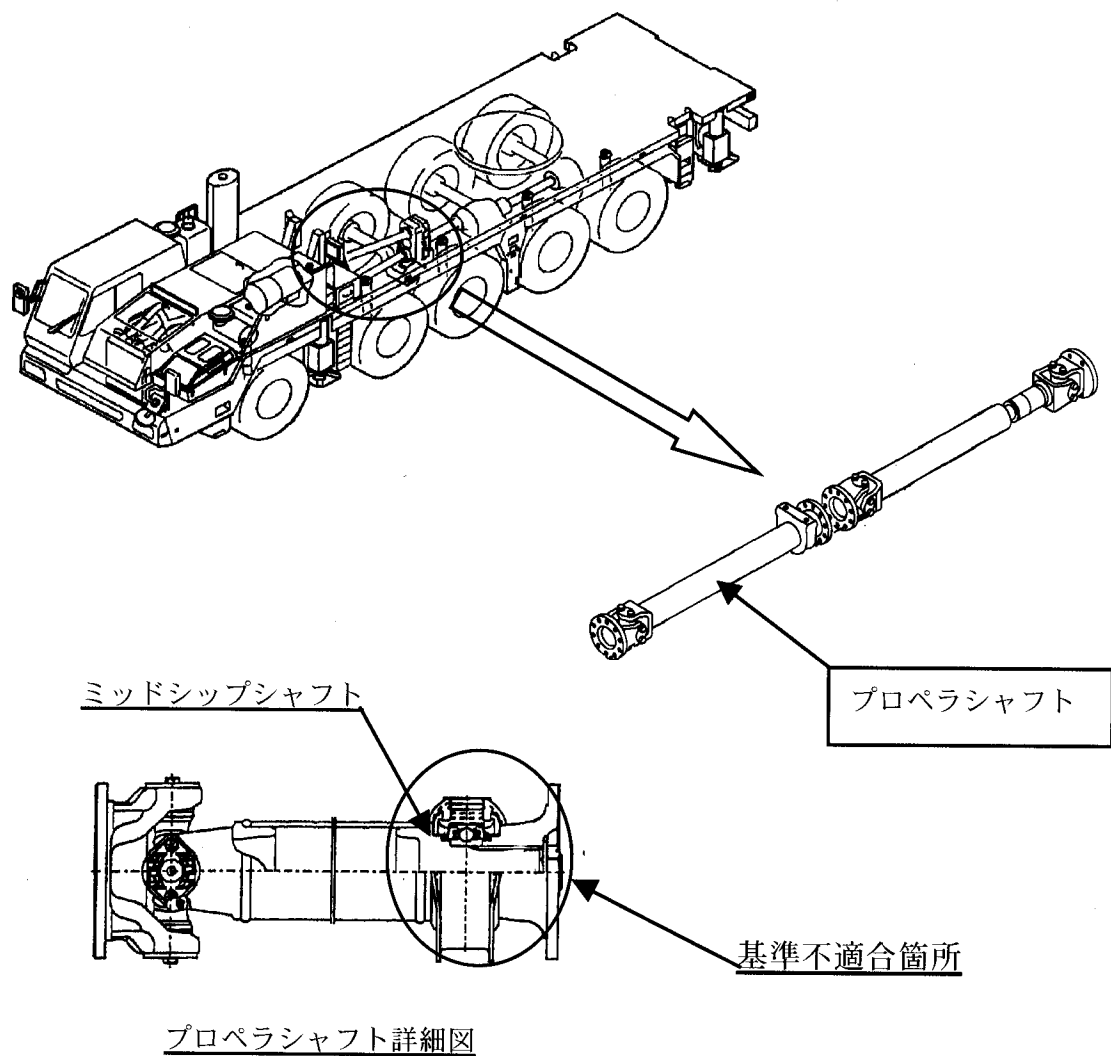
製造工程において、変速機から副変速機間のプロペラシャフトの焼入れ作業が不適切なため、焼入れ不良により、強度が不足しているものがある。  
そのため、そのまま使用を続けると、プロペラシャフトが折損し、走行不能に至るおそれがある。

交換部品を示します。

全車両、当該プロペラシャフトを良品と交換する。

識別：改善措置作業完了車には、プロペラシャフトの任意の位置に白色のペイントを付する。
