## 改善箇所説明図

### ① 燃料噴射パイプ

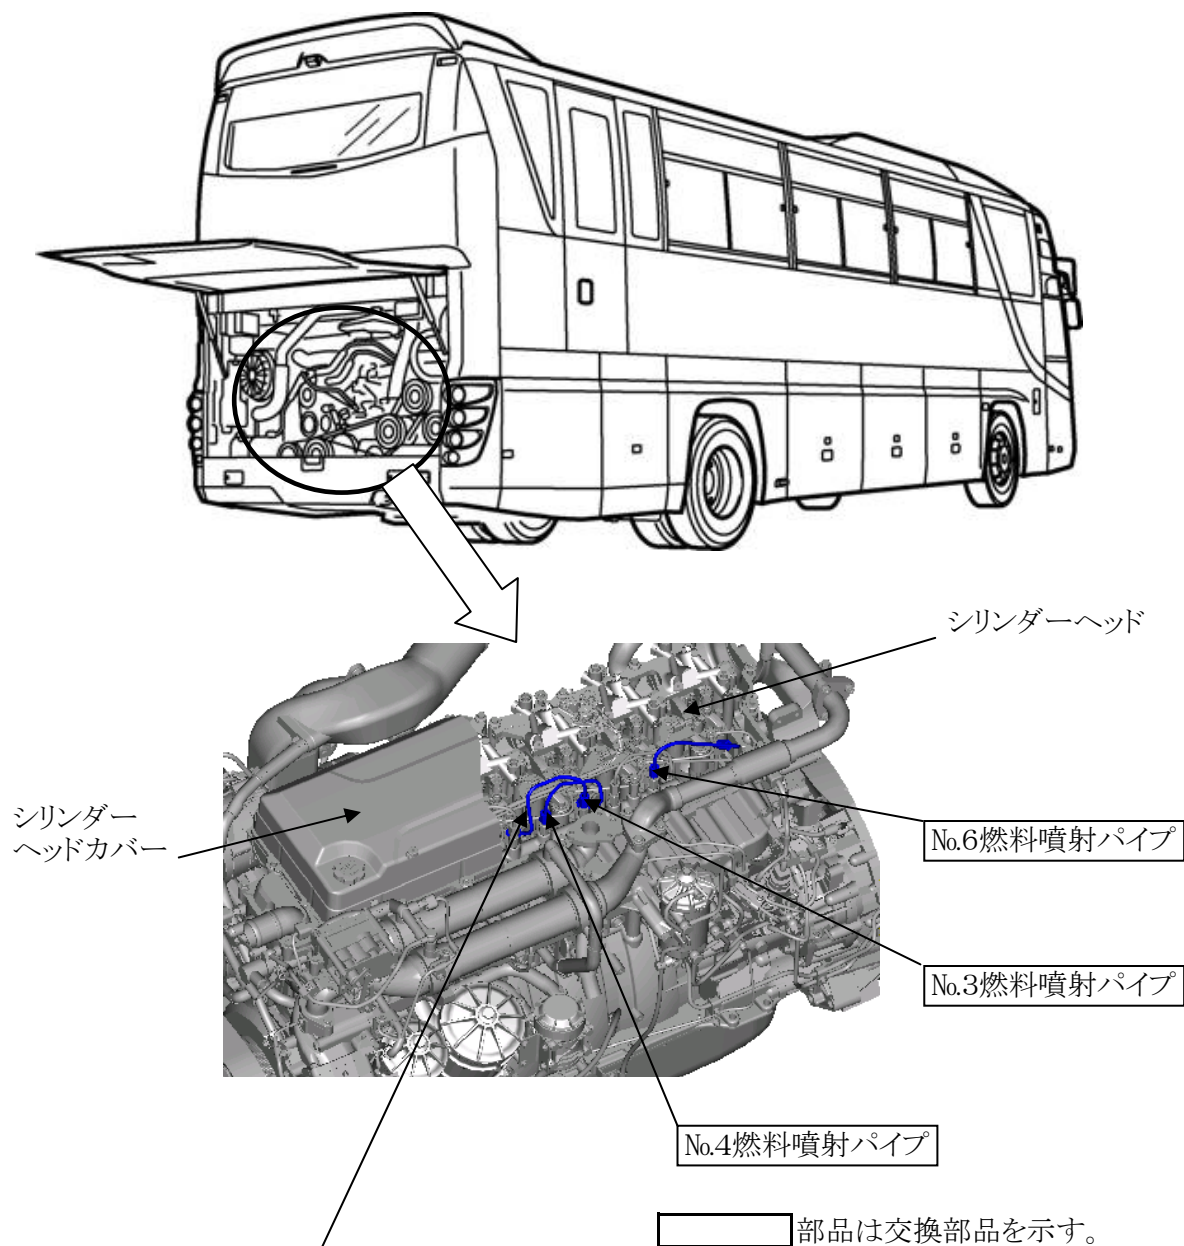
#### 基準不適合発生箇所

燃料噴射制御プログラムが不適切なため、中速回転域において噴射パイプに共振が発生し、パイプに亀裂が発生するものがある。そのため、そのまま使用を続けると、燃料が漏れてエンジンオイルに混入して、シリンダ内で燃焼されるため、出力不足となる又は振動が発生し、最悪の場合、エンストし再始動できなくなるおそれがある。

全車両、噴射特性の制御プログラムを書き換えるとともに、当該パイプ(3・4・6気筒)を新品と交換する。

識別 : エンジンヘッドカバー上面に黄色ペイントを塗布する。
