## 改善箇所説明図

### ② エアチャージパイプ

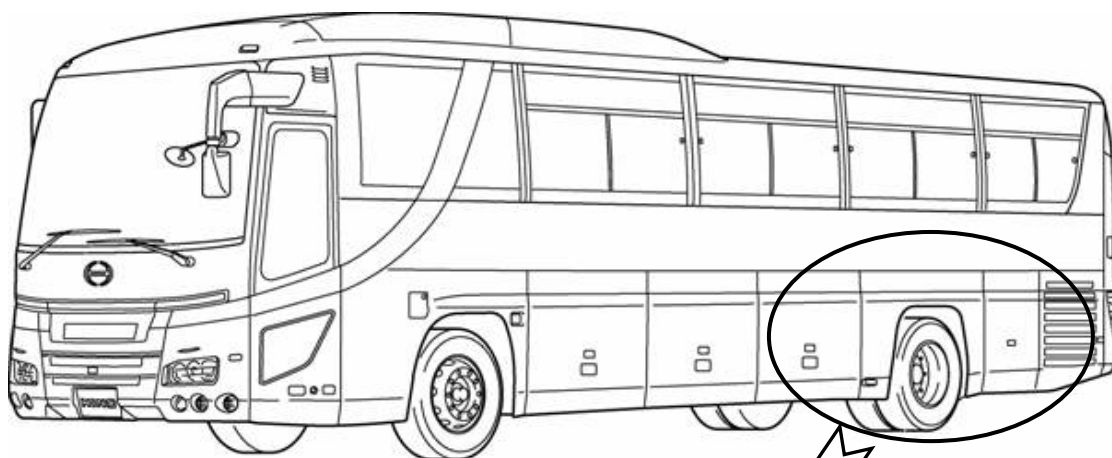
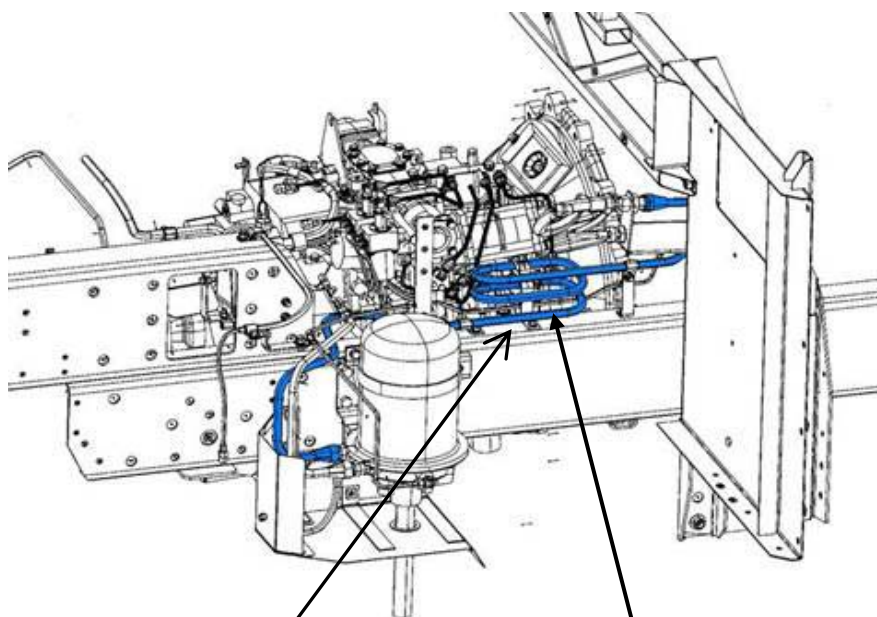
エアチャージパイプ

基準不適合発生箇所

制動装置のエアチャージパイプの固定方法が不適切なため、エンジン振動等により当該パイプに亀裂が生ずるものがある。そのため、そのまま使用を続けると、当該パイプからエアが漏れ、エアの供給量が減少してエアの充填時間が長くなるおそれがある。

全車両、当該エアパイプを新品と交換するとともにクリップを1個所追加する。

識別：改善車両には、乗降口の車両番号プレート右上に黄色ペイントを塗布する。
