## 改善箇所説明図

### ② エアチャージパイプ

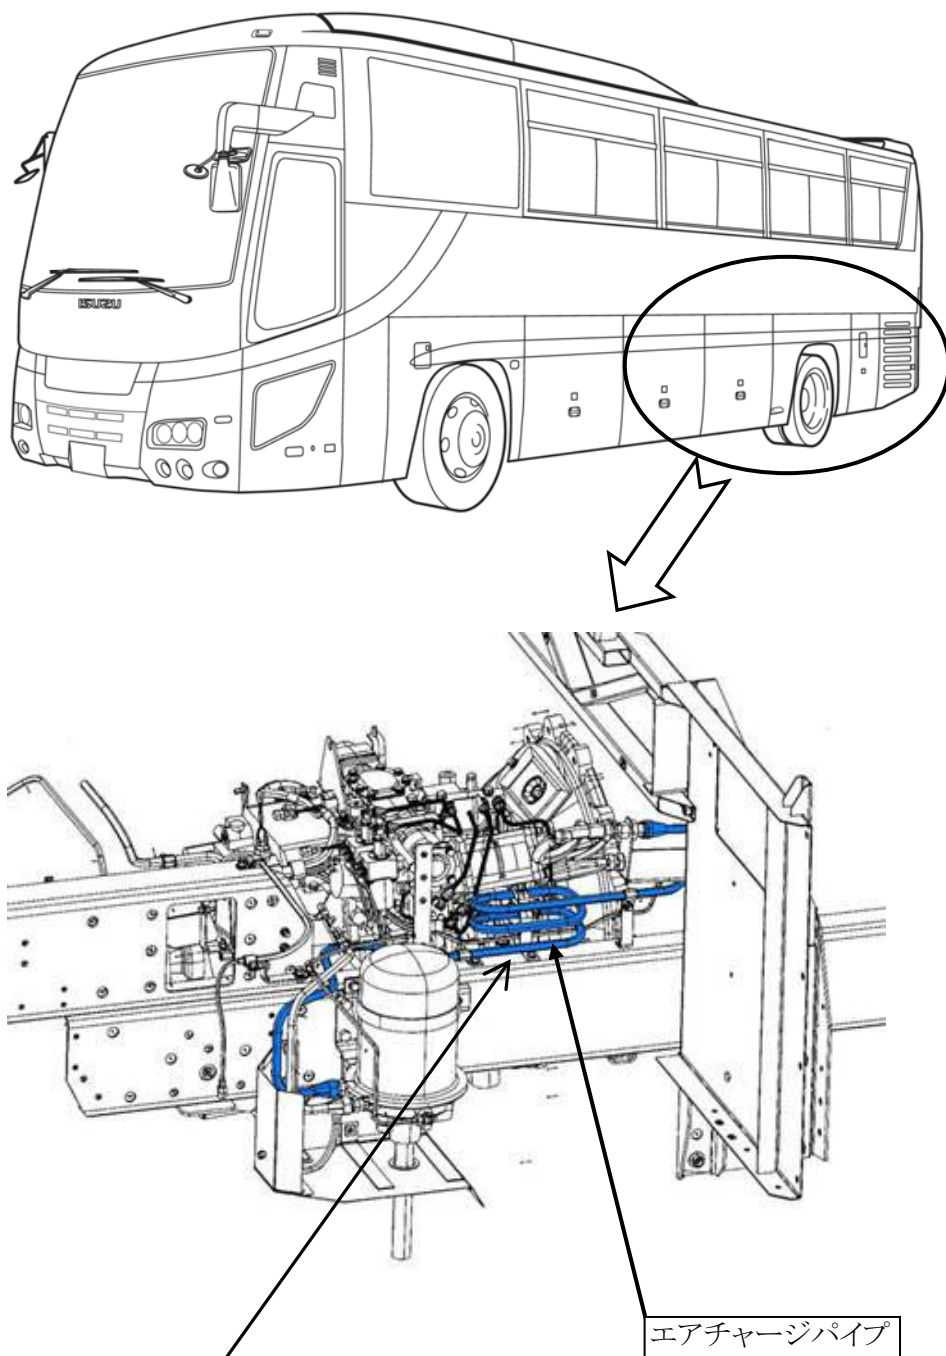
#### 基準不適合発生箇所

制動装置のエアチャージパイプの固定方法が不適切なため、エンジン振動等により当該パイプに亀裂が生ずるものがある。そのため、そのまま使用を続けると、当該パイプからエアが漏れ、エアの供給量が減少してエアの充填時間が長くなるおそれがある。

全車両、当該エアパイプを新品と交換するとともにクリップを1個所追加する。

識別：改善車両には、乗降口の車両番号プレート右上に黄色ペイントを塗布する。
