## 改善箇所説明図

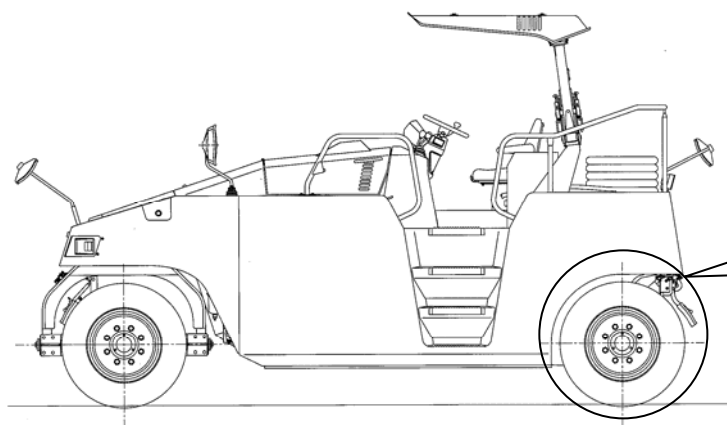
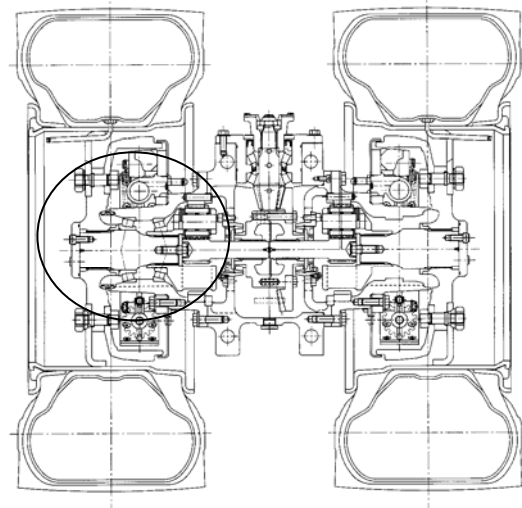
アクスルシャフト固定ボルト及びワッシャの加工精度が不適切なため、ボルトとワッシャが干渉しているものがある。そのため、そのまま使用を続けると、走行時の振動等により当該ボルトの軸力が低下し、ボルトが緩むことがあり、最悪の場合、車輪が脱落するおそれがある。

全車両、ワッシャを対策品に交換する。
