# 改善箇所説明図①

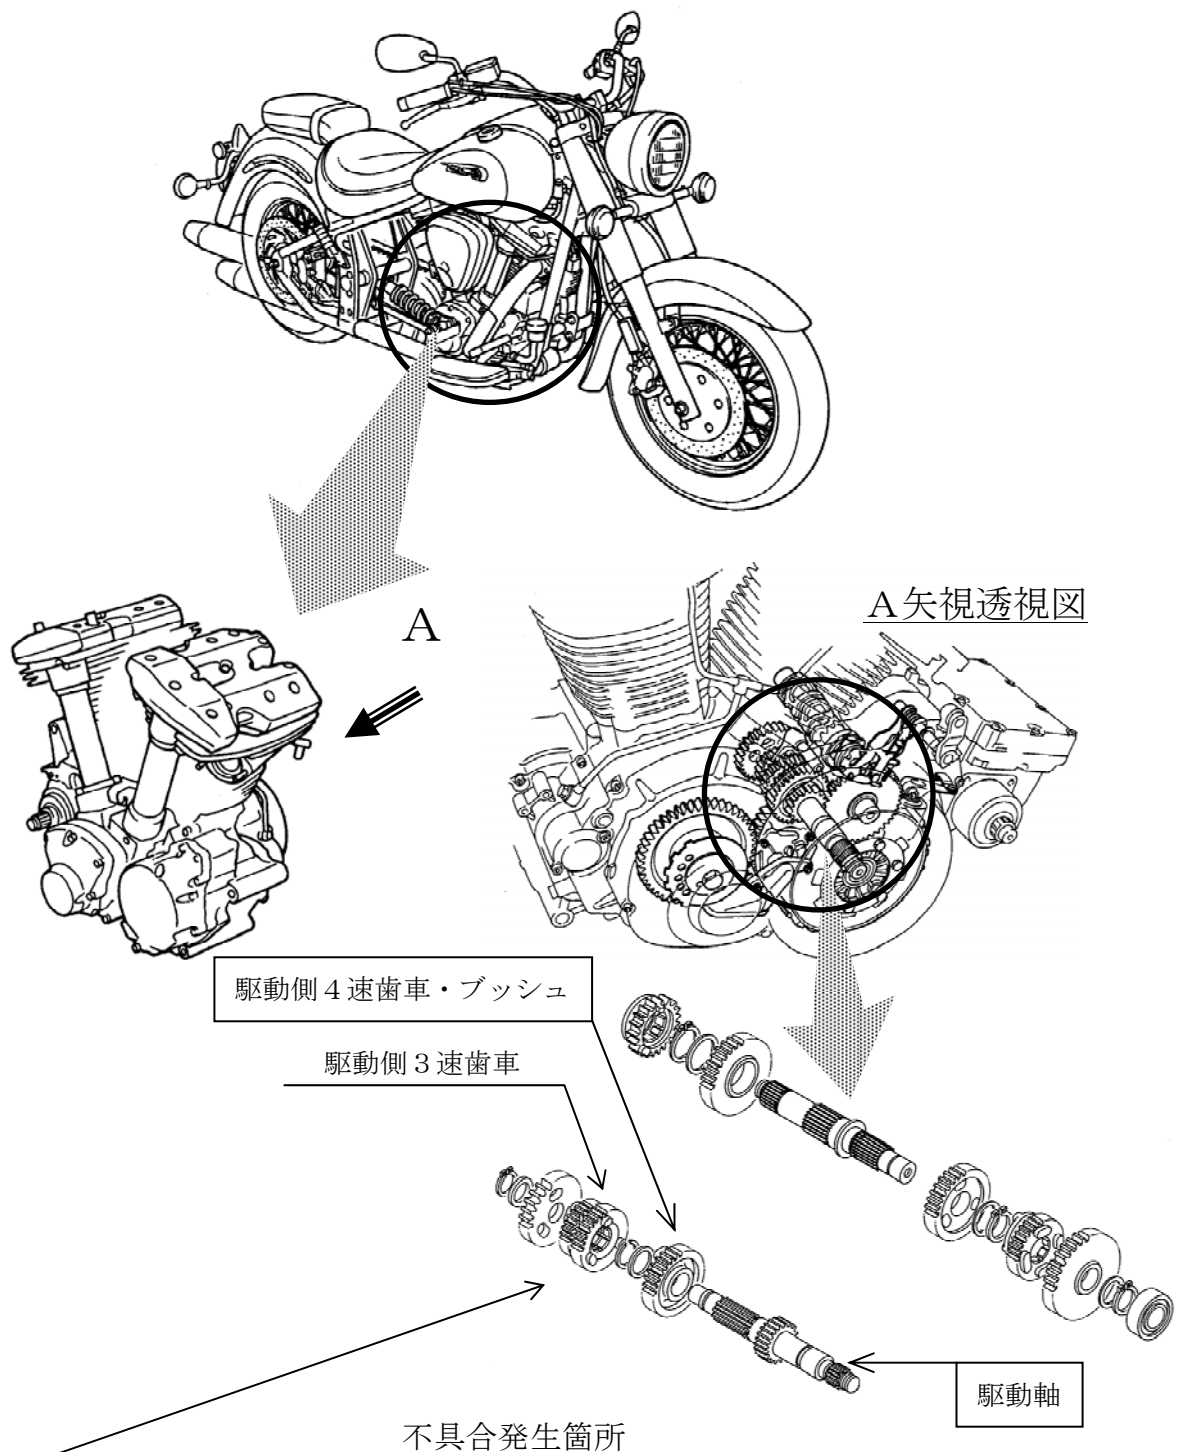
変速機において、駆動側 3 速歯車のドッグの加工精度が不適切なため、駆動側 4 速歯車のドッグとの噛み合い時に、4 速歯車が偏心回転を起こし、4 速歯車のブッシュが異常摩耗することがある。そのため、そのまま使用を続けると、4 速歯車を固定しているサークリップが外れ、3 速歯車と 4 速歯車が同時に噛み合うことがあり、最悪の場合、変速機がロックして走行できなくなるおそれがある。

改善の内容：全車両、駆動側 4 速歯車・ブッシュ及び駆動軸を対策品と交換する。なお、これらの対策品の準備に時間を要することから、当面の措置として、使用者に対し、DMにより使用停止を要請する。
