## 改善箇所説明図

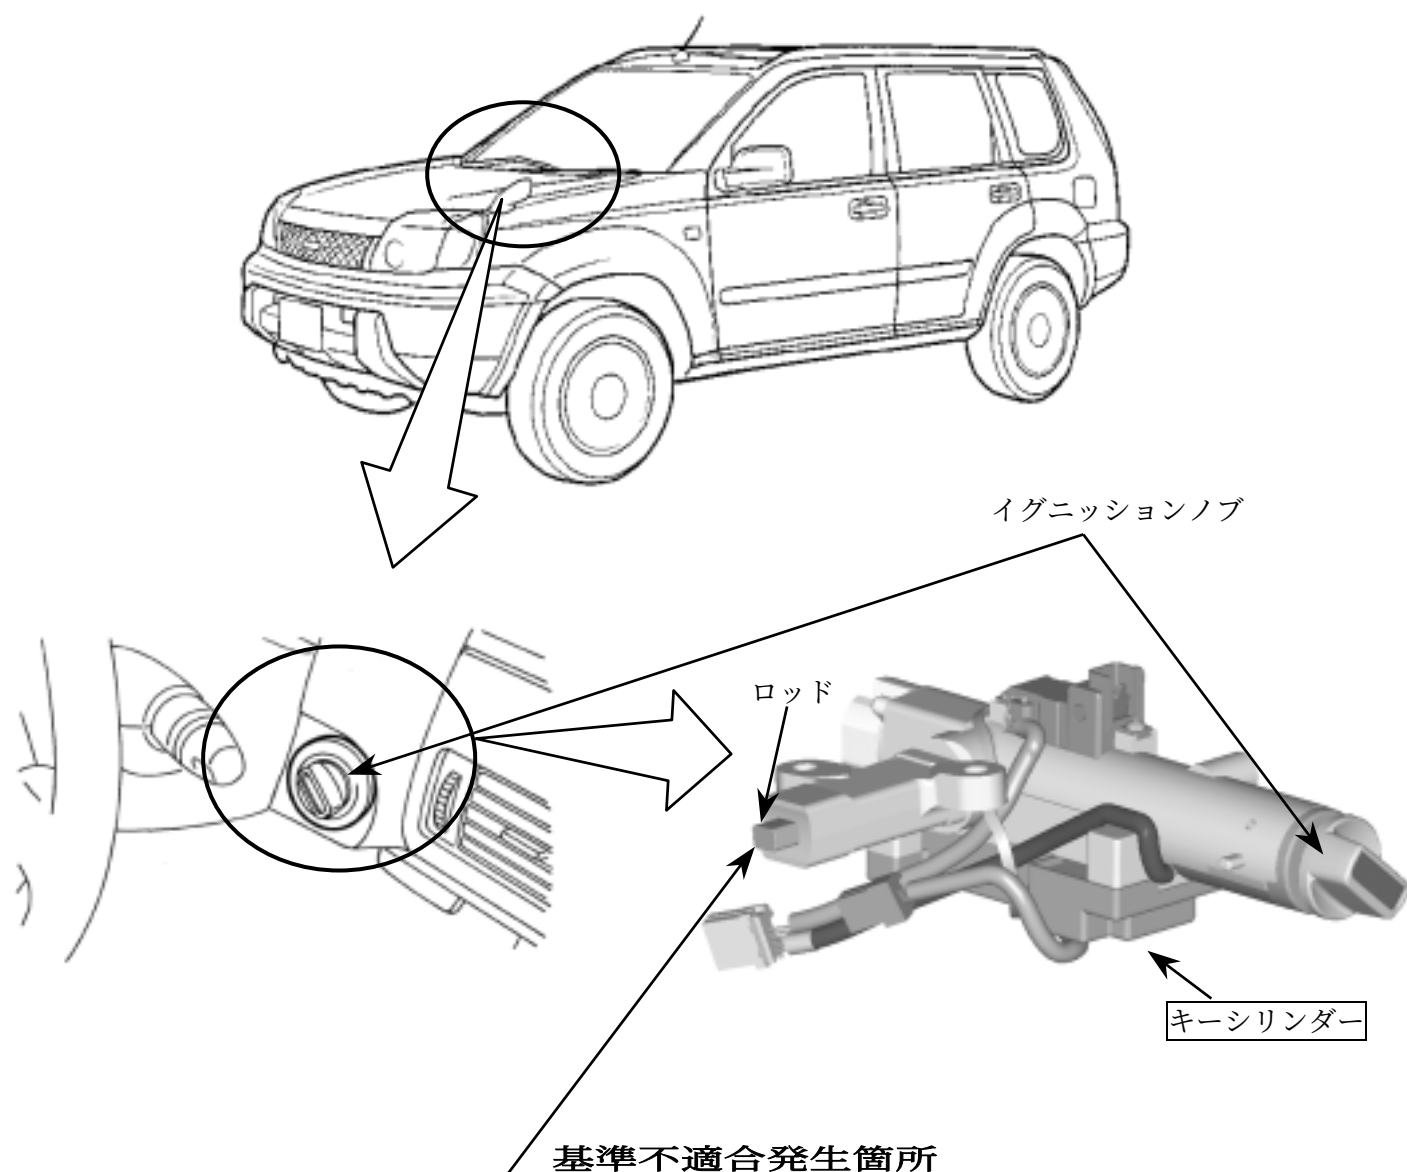
### 基準不適合発生箇所

インテリジェントキー付車のかじ取り装置の施錠装置において、キーシリンダーのロッド部の加工指示が不適切なため、ロッド部分が長いものがある。そのため、イグニッションノブがオフの位置でシフトレバーがPレンジ以外の位置であっても、ハンドルを操作すると、当該施錠装置が作動するおそれがある。

### 改善の内容

全車両、施錠装置の作動を点検し、イグニッションノブがオフ位置で作動する場合は、キーシリンダーを対策品と交換する。

尚、対策品の準備に時間を要するため、点検の結果、対策品への交換が必要なユーザーには、走行中にイグニッションノブをオフ位置まで回転させるような使い方をしないよう、注意喚起を行なう。

識別：銀色のシールをモデルナンバープレートに貼る。
