## 改善箇所説明図

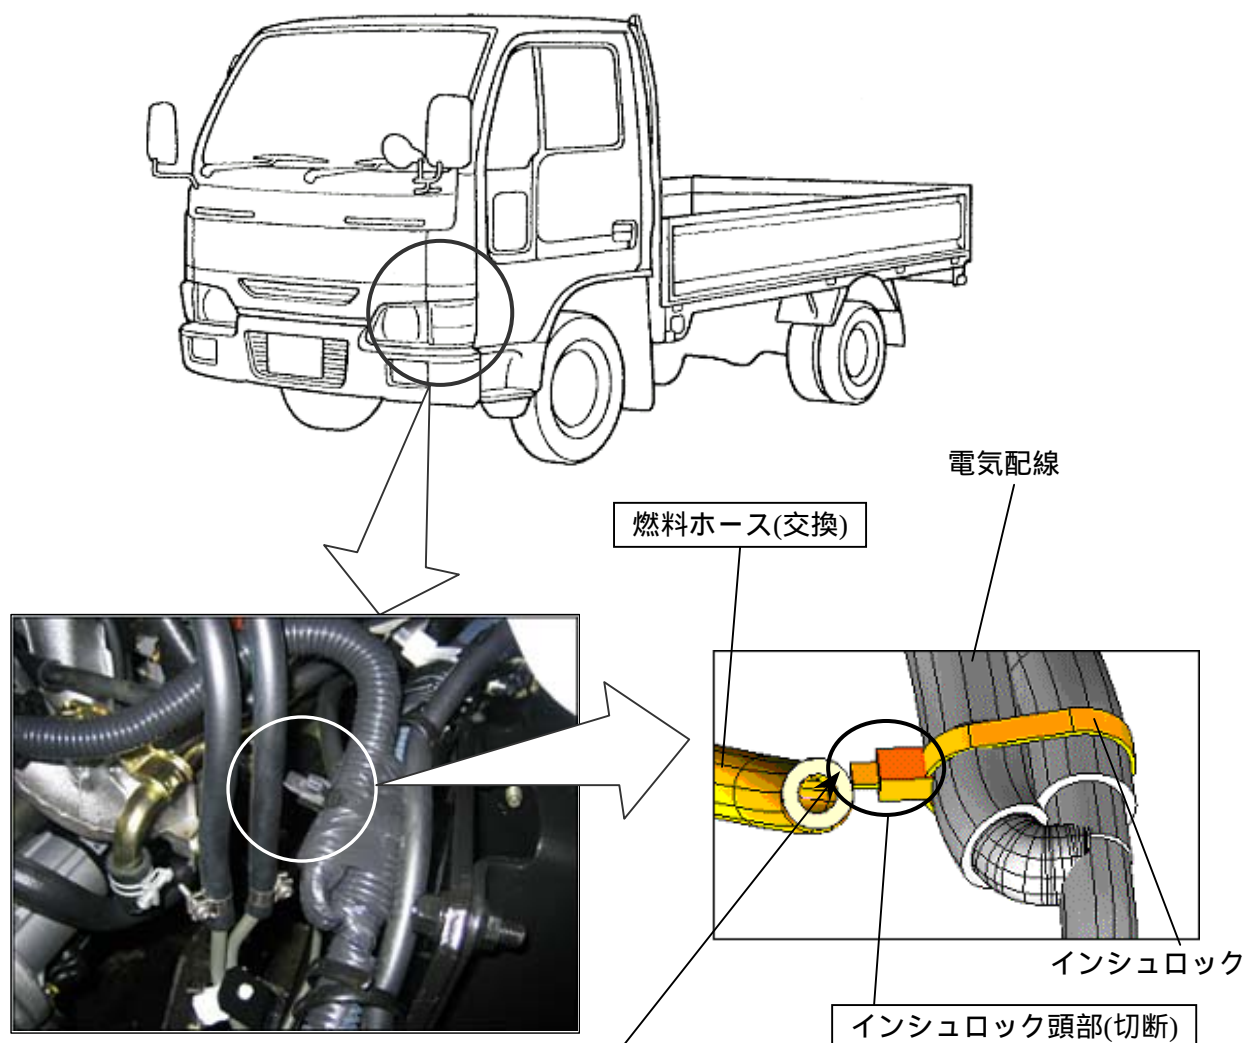
電気装置において、作業指示が不適切なため、電気配線を束ねる固定バンド（インシュロック）の頭部と燃料ホースの隙が狭いものがある。そのため、そのまま使用を続けると、燃料ホースに傷が付き、最悪の場合、燃料が漏れるおそれがある。

全車両、当該インシュロック頭部を切断するとともに、燃料ホースを新品と交換する。
