## 改善箇所説明図

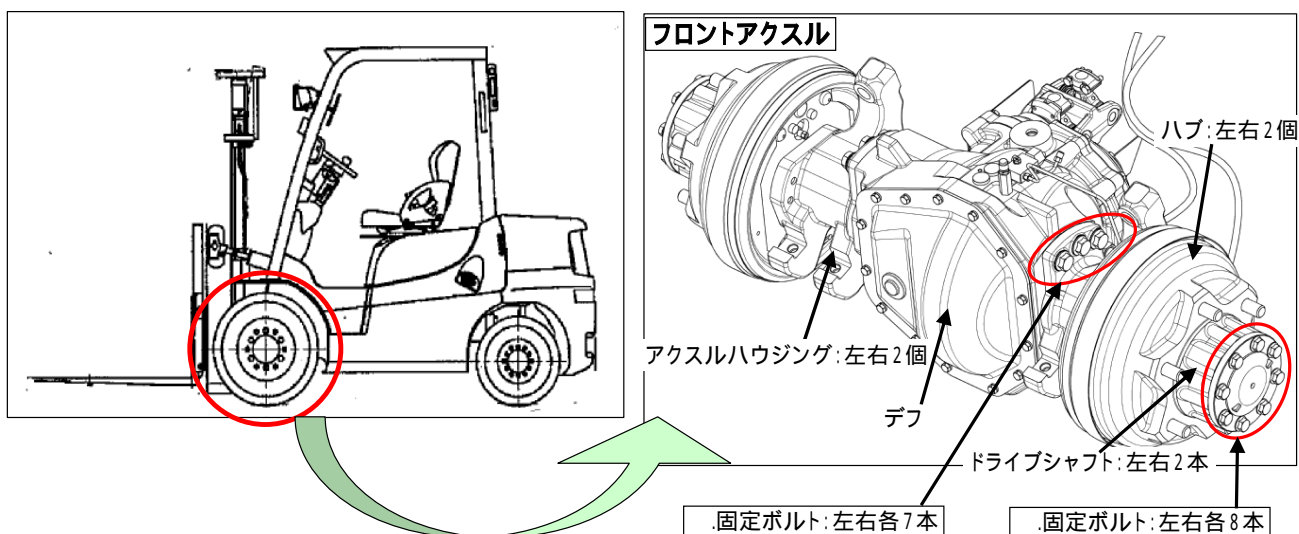
固定ボルト: 左右各7本、計14本の締付け不良  
 固定ボルト: 左右各8本、計16本の締付け不良

フロントアクスルにおいて、デフとアクスルハウジング及びドライブシャフトとハブの固定ボルトに締付けトルクが不足しているものがある。そのため、そのまま使用を続けると、当該ボルトが緩み折損することがあり、最悪の場合、フロントアクスルが破損し、走行不能に至るおそれがある。

全車両、規定トルクで締付け直す。  
 また、ボルトに損傷がある場合は、新品と交換する。
